**“LEVANTAMENTO DE PATOLOGIAS EM OBRAS
RESIDENCIAIS DE BAIXA RENDA DEVIDO À
AUSÊNCIA DE CONTROLE TECNOLÓGICO DE
MATERIAIS”**

ESCOLA POLITÉCNICA

CURSO DE ENGENHARIA CIVIL

**Projeto de Graduação apresentado ao
Departamento de Construção Civil,
Curso de Engenharia Civil da Escola
Politécnica, Universidade Federal do
Rio de Janeiro, como parte dos
requisitos necessários à obtenção do
Título de Engenheiro.**

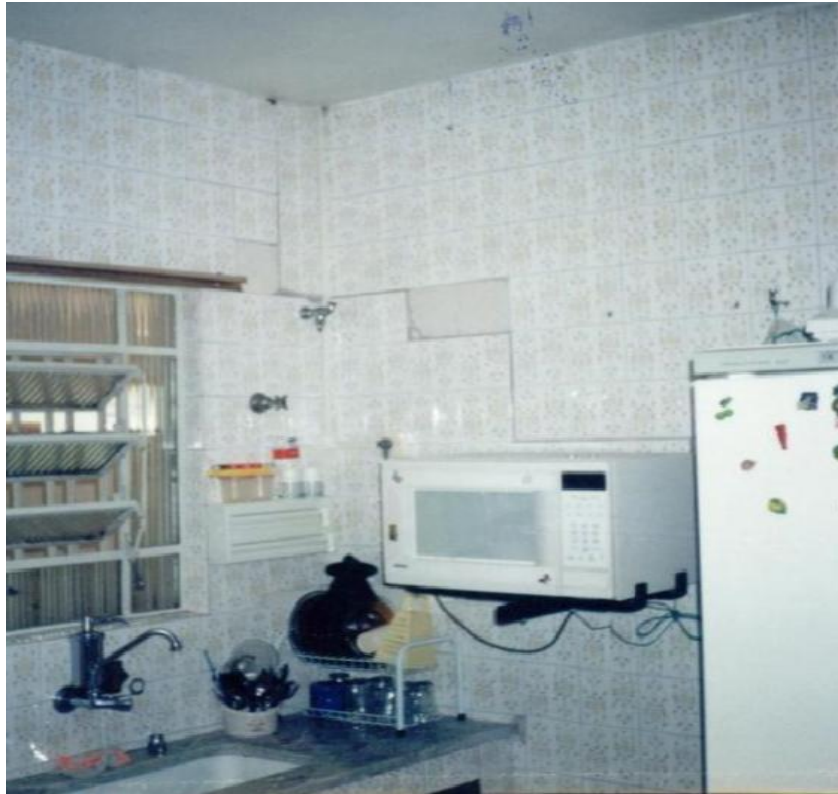
O excesso de peso, a acomodação do prédio, a fraqueza do material ou do terreno fazem com que a peça se deforme ou afunde. As figuras 2 e 3 mostram exemplos de patologia causados pelo recalque da fundação.

Figura 2 - Trincas e rachaduras causadas por recalque da fundação.

O recalque é a principal causa de trincas e rachaduras em edificações, principalmente quando ocorre o recalque diferencial, ou seja, uma parte da obra rebaixa mais que outra gerando esforços estruturais não previstos e podendo até levar a obra à ruína.

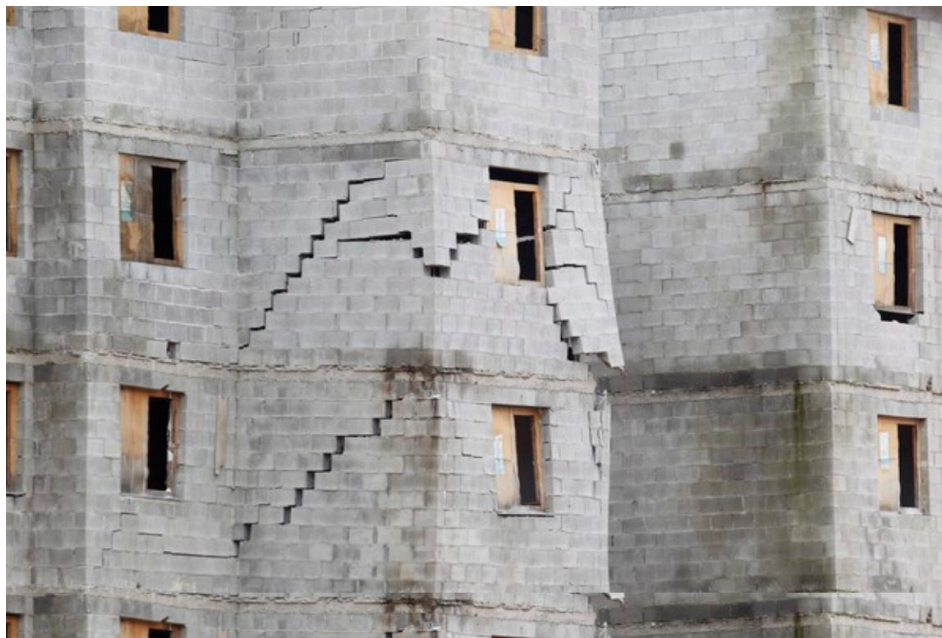
Figura 3 – Patologia causada pelo deslocamento do solo

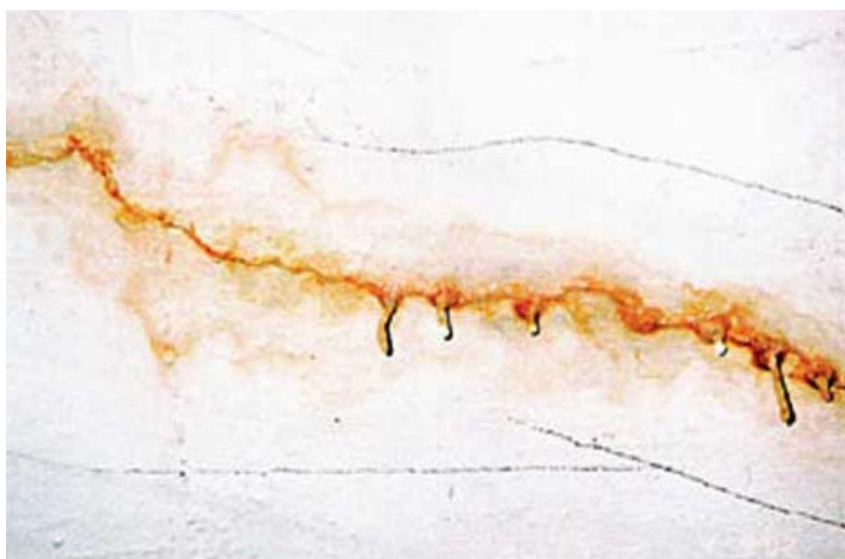
Infiltrações também podem vir a ocorrer através de outras patologias como fissuras e trincas. A água da chuva adentra na rachadura, evidenciando o problema. Assim que for detectado, a patologia deve ser logo tratada afim de evitar maiores problemas no futuro. Seguem nas figuras 8 e 9, alguns tipos de infiltrações:

Figura 8. Água atinge o aço através das trincas

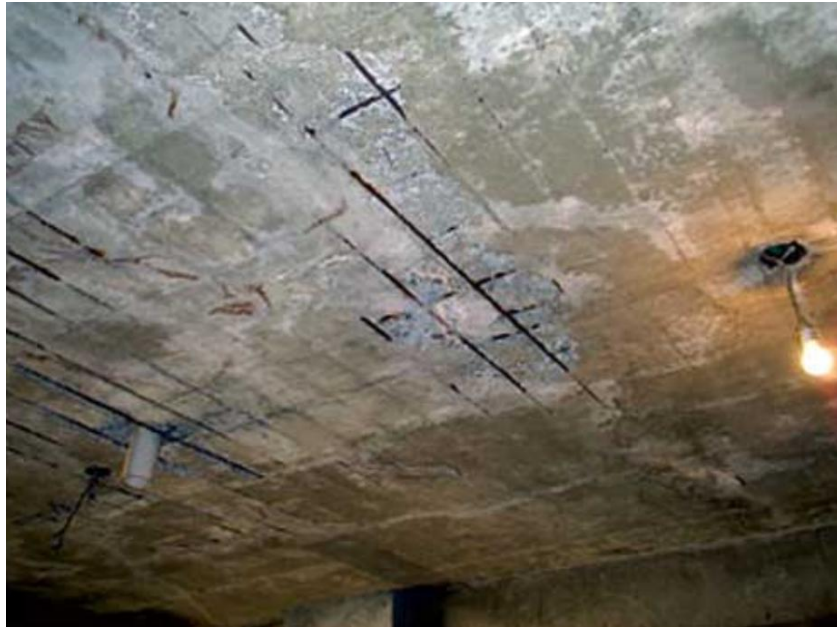
Figura 9. Armadura exposta devido à infiltração da água no concreto
Fonte: <<https://www.forumdaconstrucao.com.br/conteudo.php?a=17&Cod=1339>>
Acesso em 04 de Abril de 2014

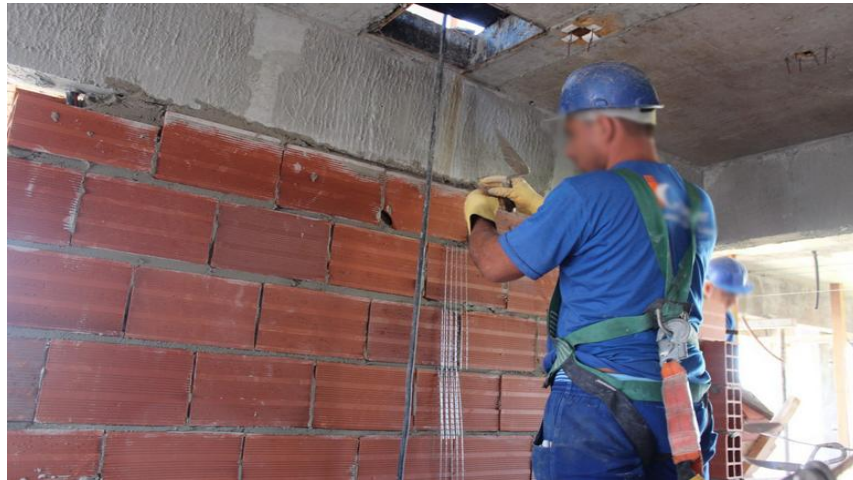
brasileira. A figura 10 representa o método construtivo da alvenaria convencional com bloco cerâmico.

Figura 10 – Alvenaria de vedação em bloco cerâmico

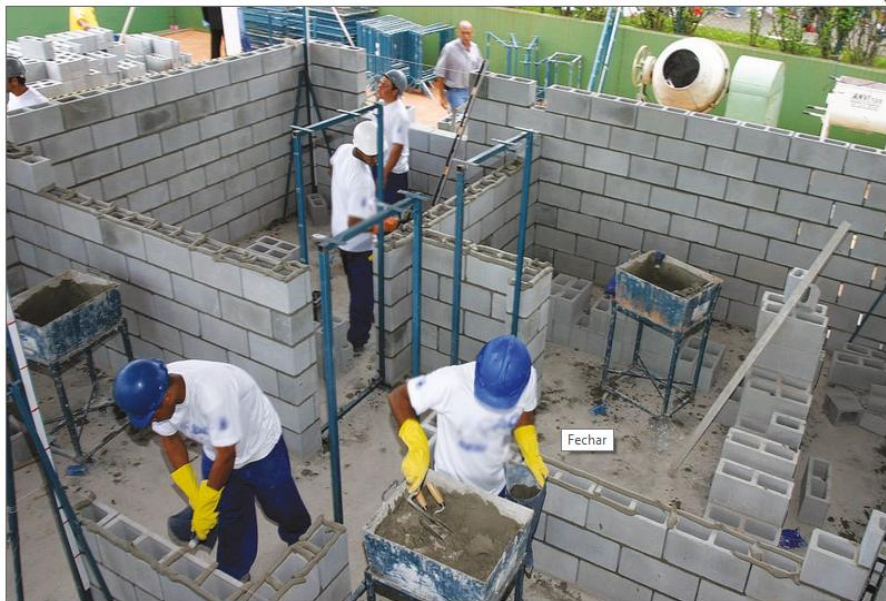
Segundo a REVISTA TÉCNICA, 34, o bloco de concreto é empregado em larga escala no Brasil. Foi o primeiro bloco a possuir uma norma brasileira para cálculo de alvenaria estrutural. Por outro lado como existem muitos fornecedores sofre um problema de falta de qualidade. Possui boa resistência à compressão, sua resistência alta só é disponibilizada por algumas fábricas e o bloco é mais pesado. No Brasil já existem prédios com mais de 20 pavimentos com alvenaria estrutural de blocos de concreto. Como para as outras unidades, a parede construída com blocos de concreto desempenha as funções de estrutura e de fechamento eliminando pilares e vigas e reduzindo a utilização de armaduras e de formas como evidenciado na figura 11.

Figura 11. Alvenaria estrutural com blocos de concreto
Fonte: portalvirtuhab.paginas.ufsc.br/alvenaria-estrutural-com-blocos-de-concreto

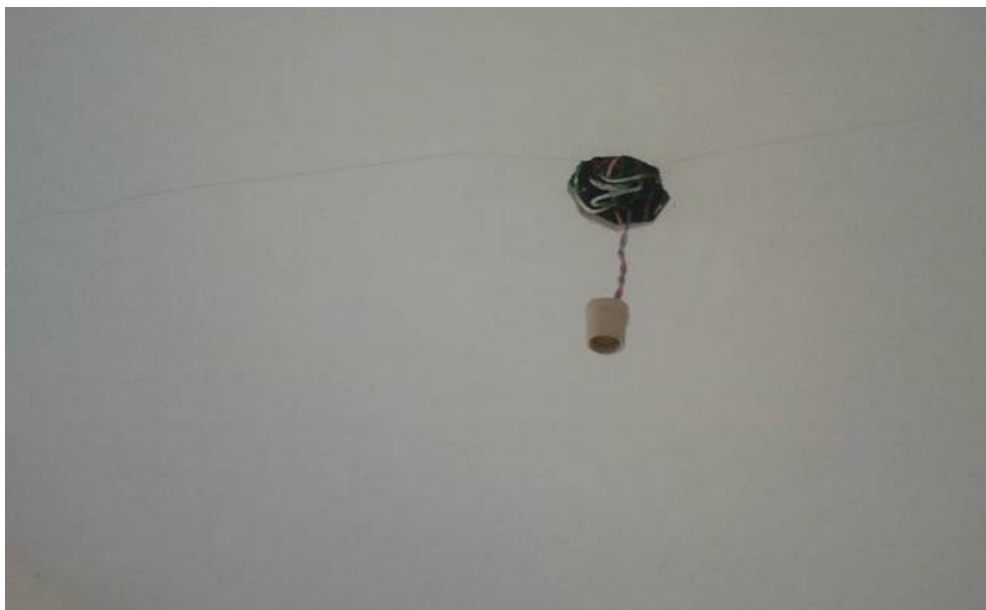
O forro da sala foi constituído de placas de gesso e pintado posteriormente. A placa de gesso pode ter sido assentada sem a previsão de folgas em todo o contorno do forro, para absorção das movimentações do gesso ou da própria estrutura. Essas fissuras nas juntas entre placas de gesso ocorrem, geralmente pelo fato dessas juntas serem preenchidas com pasta de gesso que, após a secagem, sofrem retração causada pela perda de água. Na figura 13, foram registradas fissuras, referente à falha da execução do serviço.

Figura 13 - Fissura no teto de gesso
Fonte: O autor

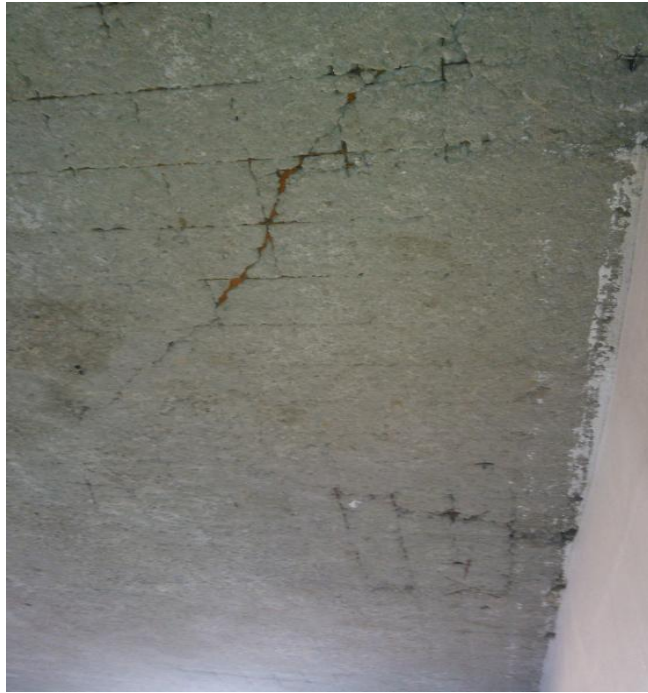
Neste caso, o concreto não foi bem vibrado, deixando as tubulações e a armadura da laje exposta.

Figura 14 - Concreto da laje mal vibrado
Fonte: O autor

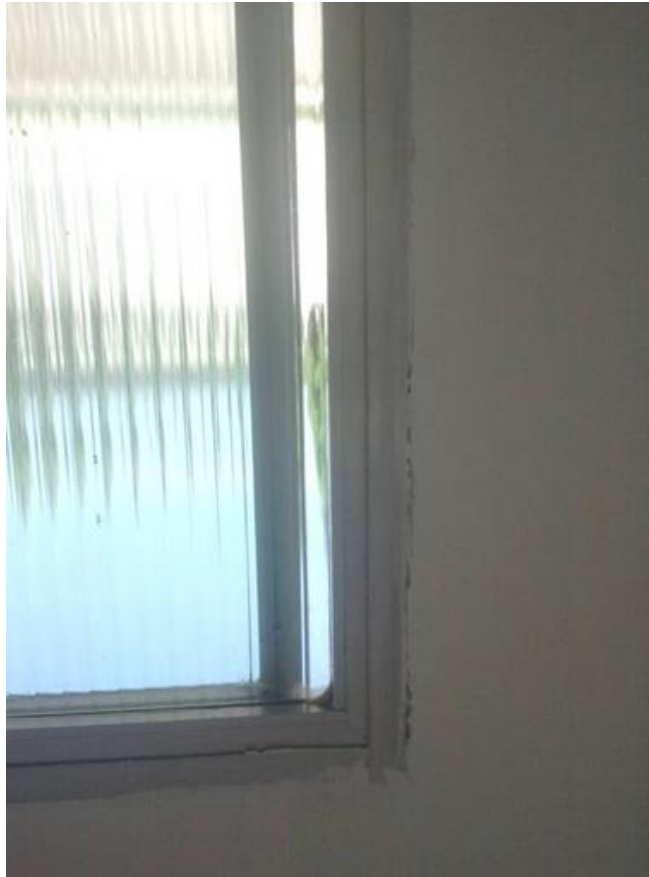
Durante a fase de execução da edificação, foi constatado a não utilização do gabarito para marcação do vão da janela. Isto gera problemas na colocação da esquadria. A base (parede) pode estar torta ou a janela foi colocada desalinhada sem observar o prumo e o nível.

Figura 15 - Acabamento comprometido da extremidade da janela
Fonte: O autor

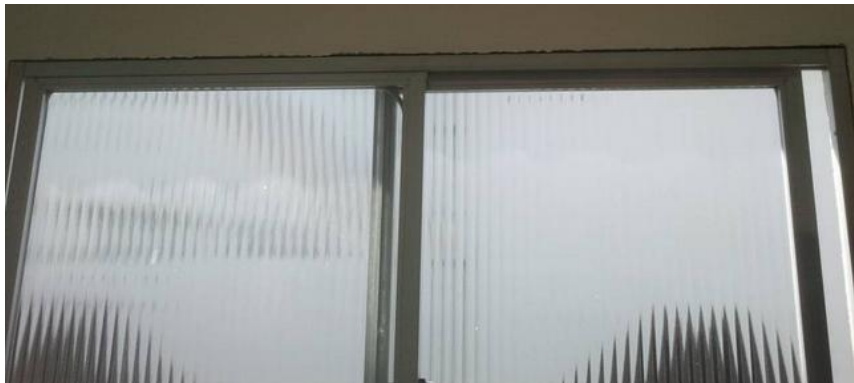
Figura 16 – Vão entre janela e parede sem vedação
Fonte: O autor

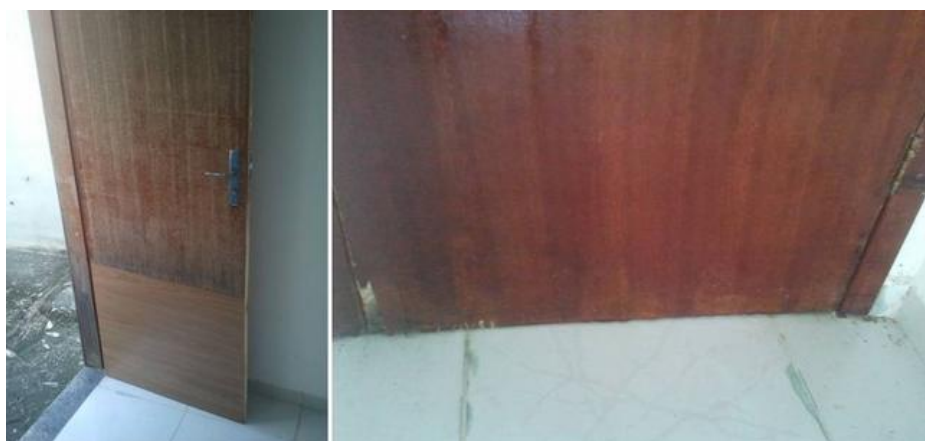
Para o empreendimento foram designadas portas de madeira. O problema abaixo retrata como a água das chuvas pode causar sérios danos as portas que ficam expostas ao tempo.

Figura 17 - Porta da área de serviço exposta à umidade
Fonte: O autor

Neste caso para minimizar o gasto pós obra e não ter que substituir a porta em questão, foi feito um ‘reparo’ com chapa de fórmica que esteticamente não é aceitável.

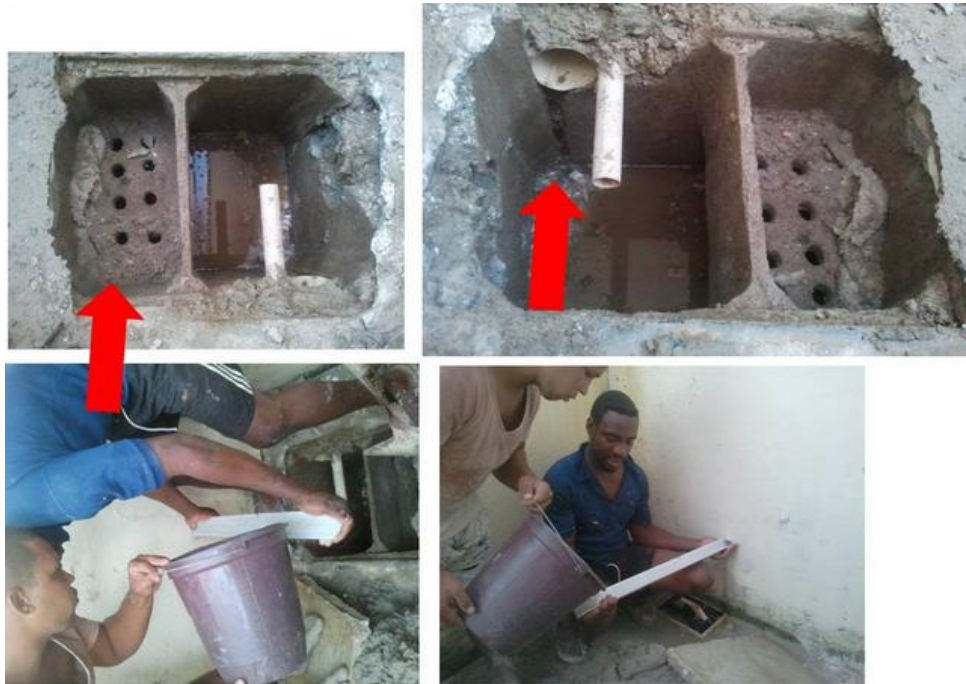
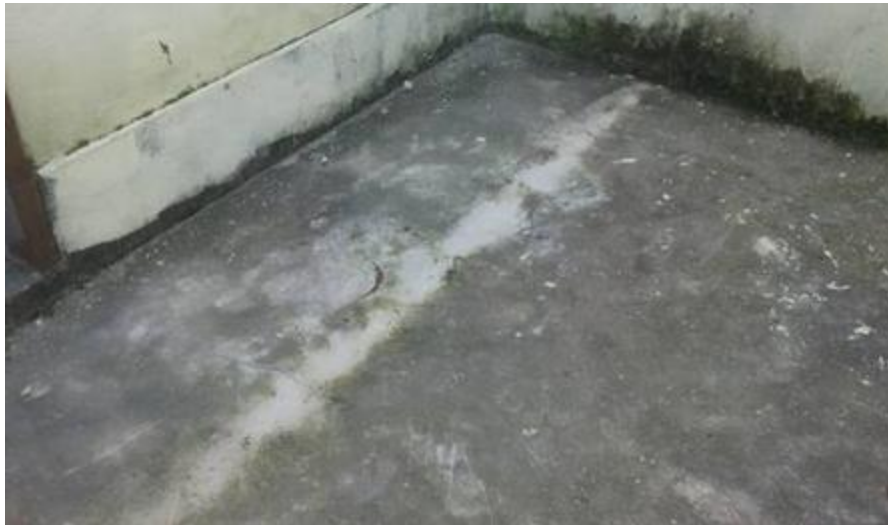
Todas as casas do condomínio devem possuir uma caixa de gordura e uma caixa de esgoto. Porém neste caso, pela pressa em entregar o imóvel somado a falta de acompanhamento dos serviços, não foi colocada caixa de gordura nesta edificação

Figura 18 - Área externa sem caixa de gordura
Fonte: O autor

Figura 19 - Área externa sem caixa de gordura
Fonte: O autor

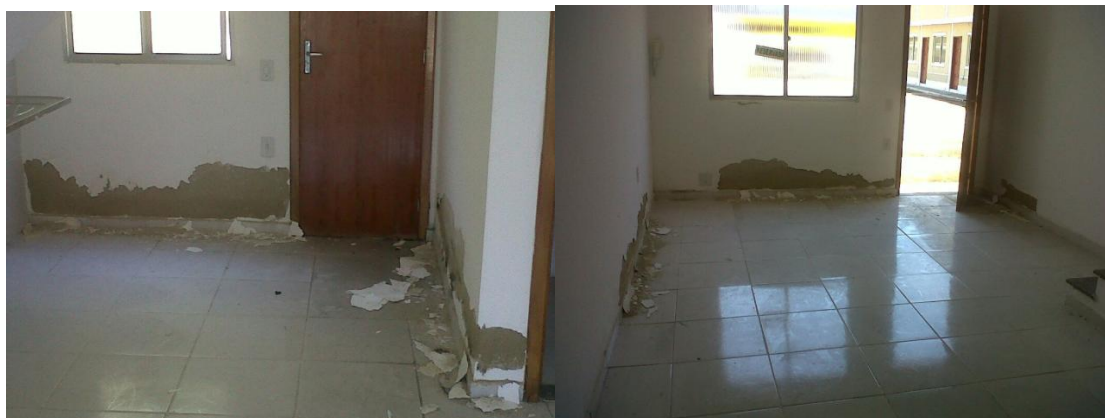
Neste caso, pode-se observar a umidade proveniente da fundação nas paredes da sala e cozinha. A fundação poderia ser impermeabilizada podendo minimizar o gasto pós - obra do empreendimento.

Figura 20 - Parede descascando na cozinha e sala

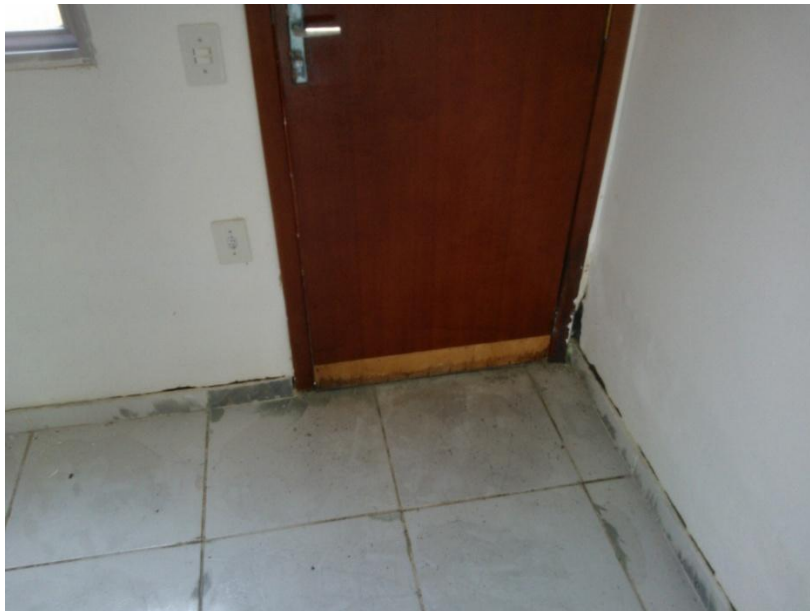
Com o passar do tempo, os pisos foram escurecendo devido a não impermeabilização do chão da cozinha. A umidade proveniente da fundação pode ser responsável pelo aparecimento das manchas e, também por se tratar de um piso de qualidade inferior aumentam-se as chances de ocorrer tal fato. Assim, pode-se dizer que o valor 'mais em conta' na hora da compra do piso, se tornou um problema. Os pisos tiveram que ser trocados, gerando assim retrabalho e um custo mais elevado da obra, ou seja, o barato saiu caro.

Figura 22 - Piso da cozinha manchado devido à umidade proveniente da fundação
Fonte: O autor

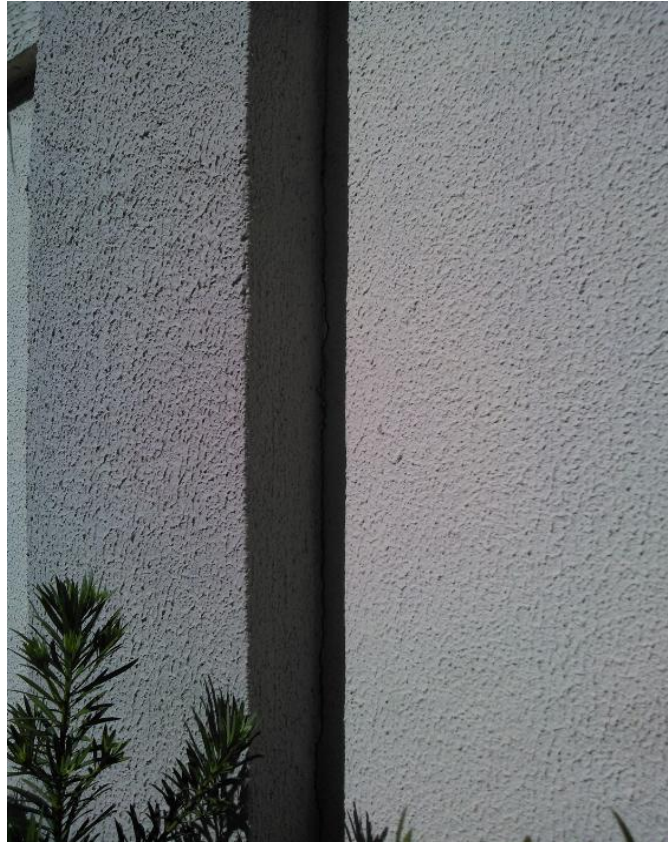
Na figura 23, pode-se notar o muro sem amarração dos blocos de concreto, ocasionando fissuras na junção pilar-parede. Isso se deve a mão de obra precária que foi utilizada para o serviço.

Figura 23 - Muro de frente sem amarração
Fonte: O autor

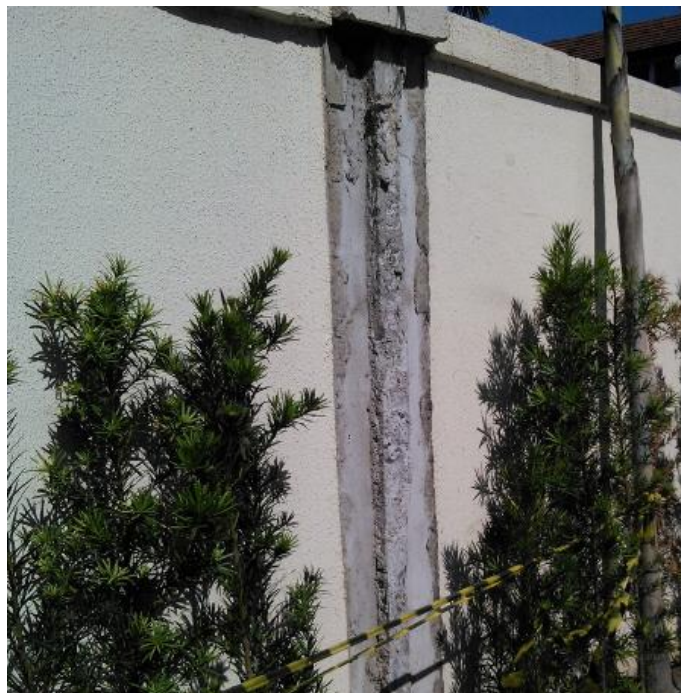
Na figura 24, vemos uma parte do pilar que se desprende.

Figura 24 – alvenaria sem amarração
Fonte: O autor
