TÉCNICAS PARA INTERVENÇÃO EM ESTRUTURAS DE CONCRETO ARMADO

Projeto de Graduação apresentado ao Curso de Engenharia Civil da Escola Politécnica, Universidade Federal do Rio de Janeiro, como parte dos requisitos necessários à obtenção do título de Engenheiro.

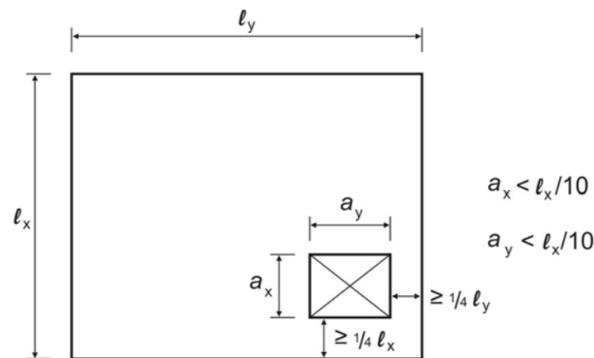
Figura 1: Esquema de aberturas em lajes que não necessitam de verificação (FONTE: NBR 6118)

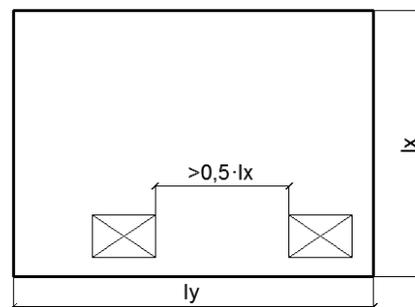
Figura 2: Esquema de aberturas em lajes que não necessitam de verificação (FONTE: O autor)

C) A distância entre as faces de aberturas adjacentes deve ser maior que a metade do menor vão (FIGURA 2)

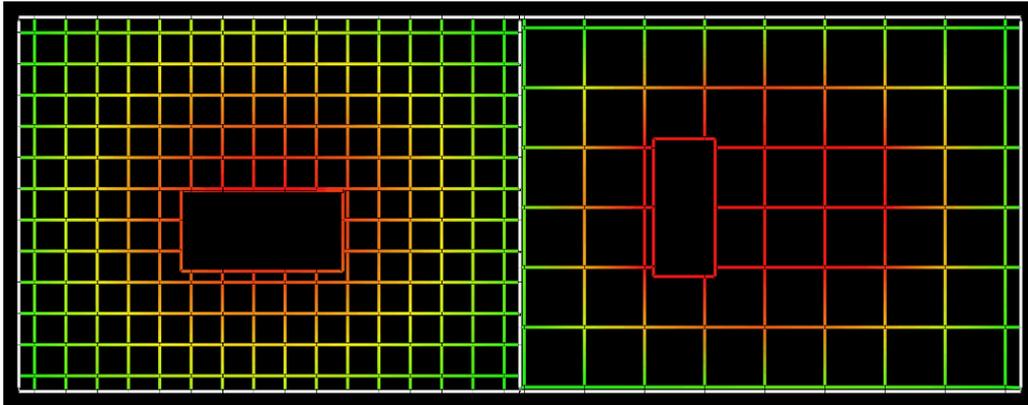
Figura 3: Modelo de grelhas em laje em regiões próximas a aberturas (FONTE: site do Alto QI Eberick)

Esse reforço se faz necessário porque o entorno da abertura feita na laje é uma região de concentração de tensões, sendo assim mais vulnerável. Na FIGURA 3, que ilustra essa ideia, as regiões mais avermelhadas são aquelas que estão sujeitas a tensões mais elevadas, enquanto que as regiões mais esverdeadas estão sujeitas a tensões menores.

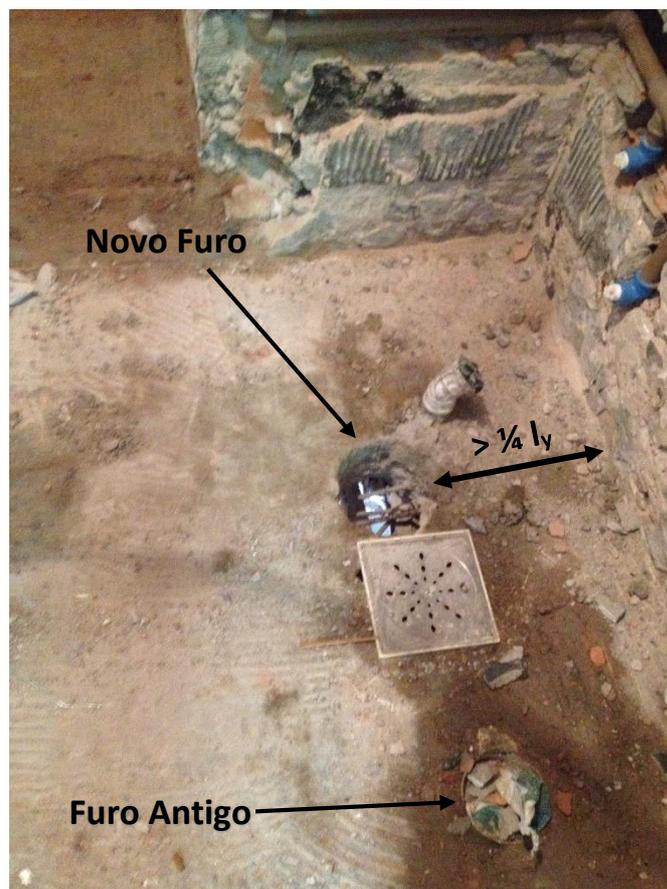
Figura 4: Deslocamento da bacia sanitária promovendo novo furo na laje (FONTE: O Autor)

A FIGURA 4 mostra ainda um típico caso em que se aplica as aberturas em lajes. No caso, houve um deslocamento da bacia sanitária para atender uma necessidade arquitetônica. Deslocamento esse que exigiu a furação da laje. Nesse caso, apesar de não ser possível observar pela figura, as distâncias do furo até o bordo da laje foram respeitadas, como preconiza o item 13.2.5.2. Entretanto, como se pode notar, a região no entorno do furo não foi reforçada.

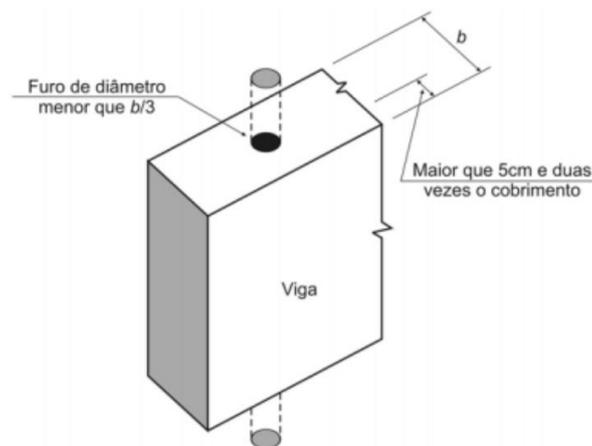
Figura 5: Furos que atravessam a viga (FONTE: NBR 6118)

Quando houver a necessidade de se executar múltiplos furos, deve-se obedecer ainda a distância mínima de 5 cm (ou o diâmetro do furo) entre eles.

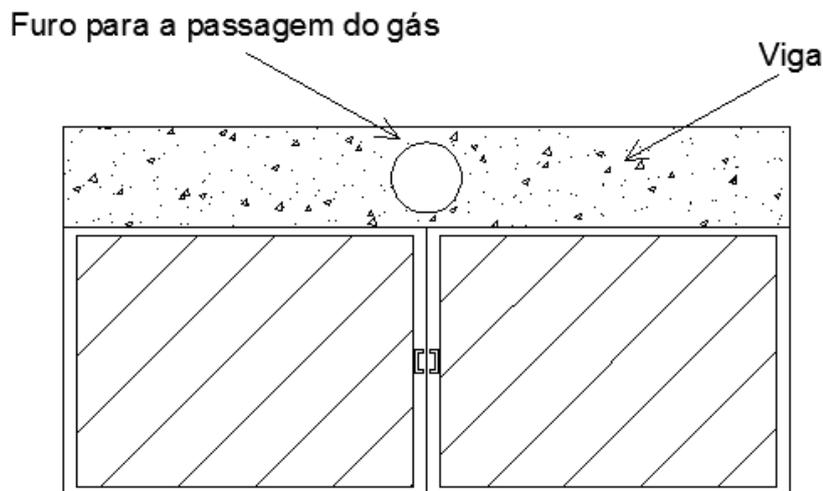
Figura 6: Esquema mostrando furação atravessando a viga (FONTE: O autor)

O conflito com a estrutura surge porque geralmente nessa colocação dessa tubulação que joga o gás para fora do apartamento. Isso porque, na parte superior da parede onde se deve passar a tubulação para o gás, pode haver uma viga, conforme o esquema da FIGURA 6.

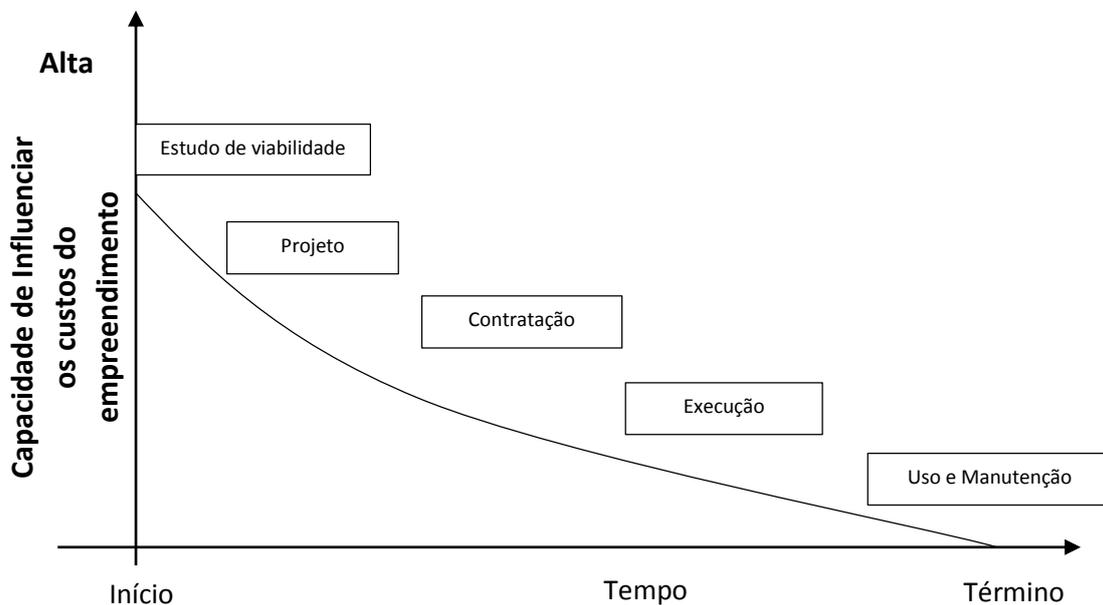
Figura 7: Gráfico mostrando a influência nos custos dos erros em cada fase do projeto, adaptado de MELHADO (1995)

De forma geral, pode-se dizer que um bom projeto é aquele que atende aos critérios econômicos, de segurança, de racionalização e de exequibilidade. Como, dentro da ótica empresarial, a ideia do menor custo é muito presente, o critério econômico acaba prevalecendo em muitos casos. De forma geral, acaba-se optando por projetos mais baratos e que tenham um custo menor para serem executados, embora nem sempre essa seja a opção mais inteligente. HAMMARLUND & JOSEPHSON (1992), afirmam que “as decisões tomadas nas fases iniciais do empreendimento são as que tem maior capacidade de influenciar na redução dos custos de falhas do edifício”. Verifica-se que nas fases finais de obra, o índice de falhas é maior devido à grande variedade de frentes de serviços envolvidos, tornando maior a dificuldade de resolvê-las. A FIGURA 7 mostra o avanço do empreendimento em relação à chance de redução dos custos de falhas de um edifício.

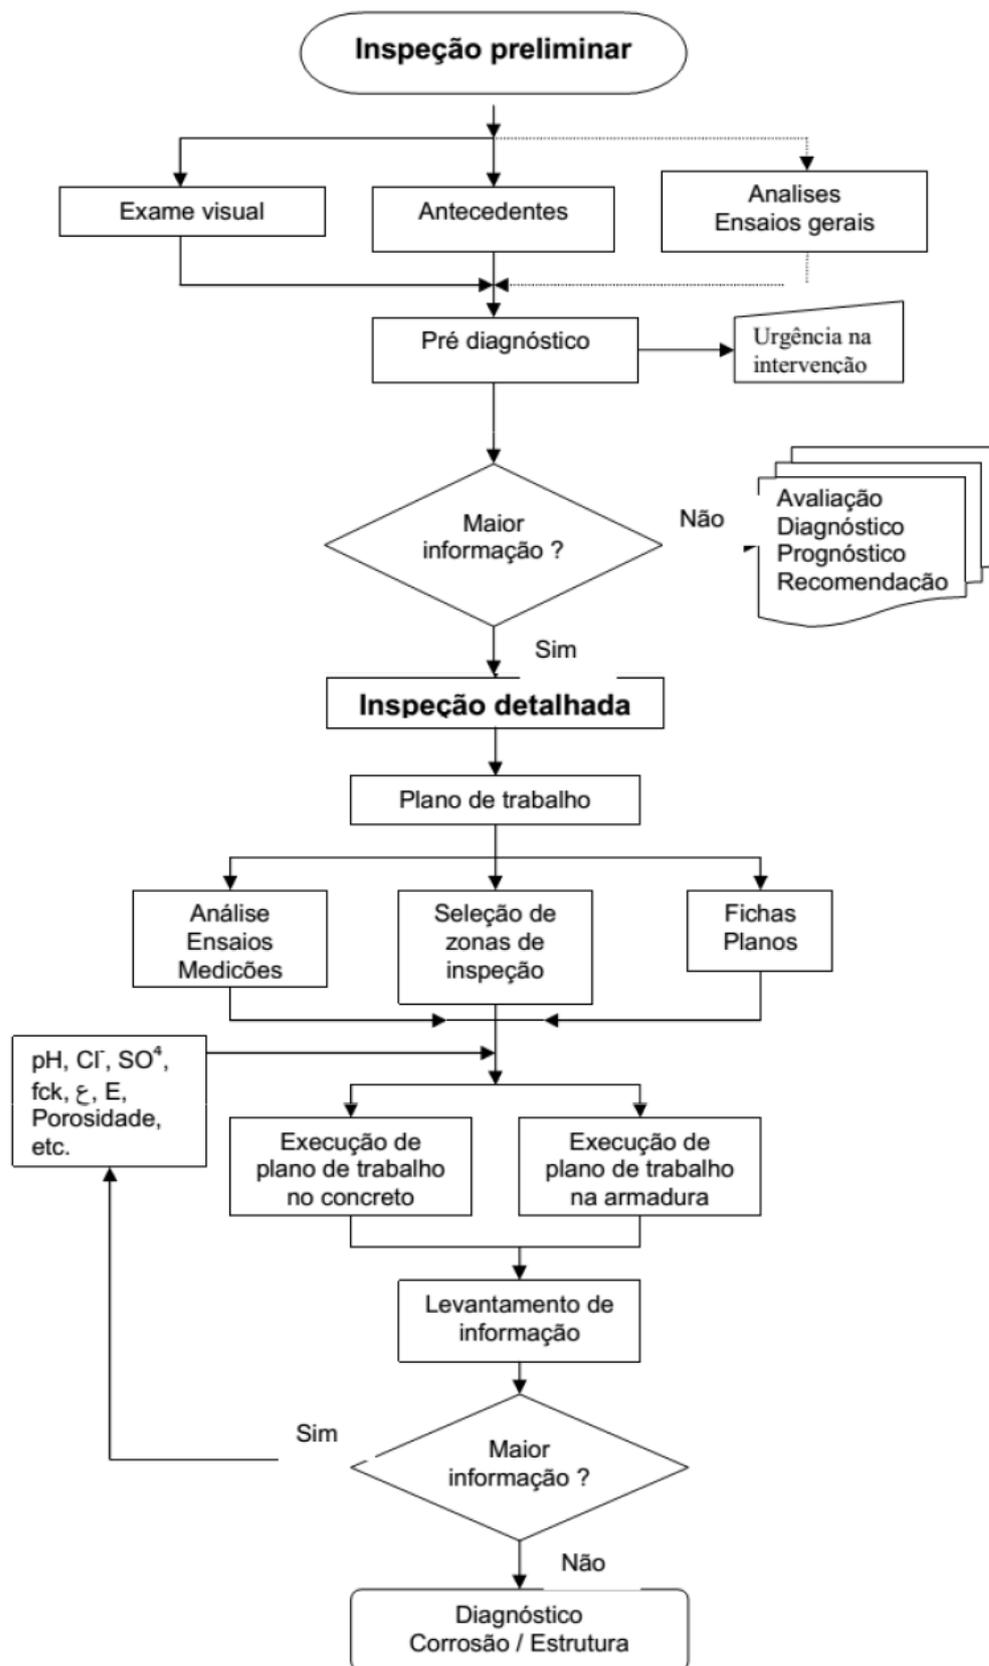
Figura 9: Fluxograma para auxiliar no diagnóstico das patologias estruturais (FONTE: GUILHERME BRIGOLINI, 2012)

GUILHERME BRIGOLINI (2012), sugere uma série de passos para o diagnóstico de patologias (FIGURA 9). É importante notar o “Exame Visual”, presente no início do fluxograma. Essa importante etapa do processo diagnóstico se refere justamente a tentativa em identificar as trincas, fissuras⁴ e deformações que são os principais sintomas que indicam a presença de um problema.

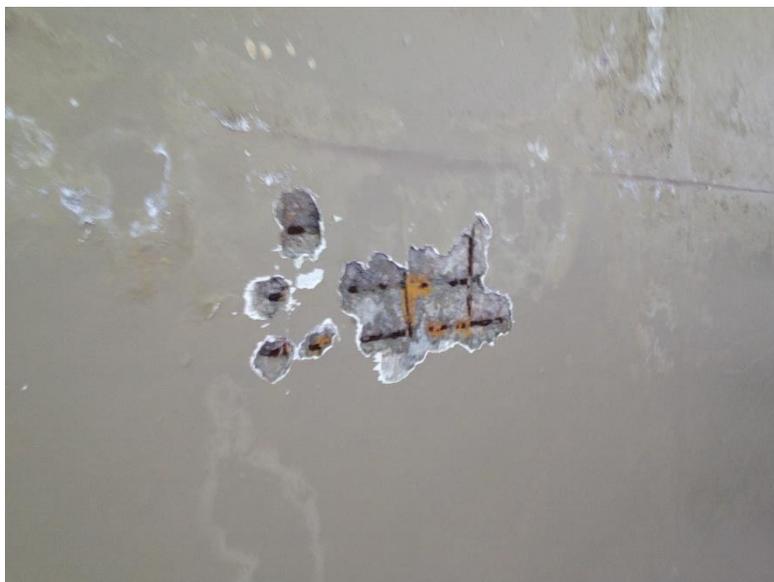
Figura 10: Armadura exposta e enferrujada em laje na entrada do Centro de Tecnologia da UFRJ (FONTE: O autor)

Outro sintoma de grande importância que pode ser detectado pela inspeção visual é a exposição de barras de aço, como ilustrado na FIGURA 10. Como já mencionado acima, esse sintoma pode ser decorrente das próprias fissuras. Por isso é muito comum que a presença de fissuras seja identificada juntamente com a exposição das armaduras.

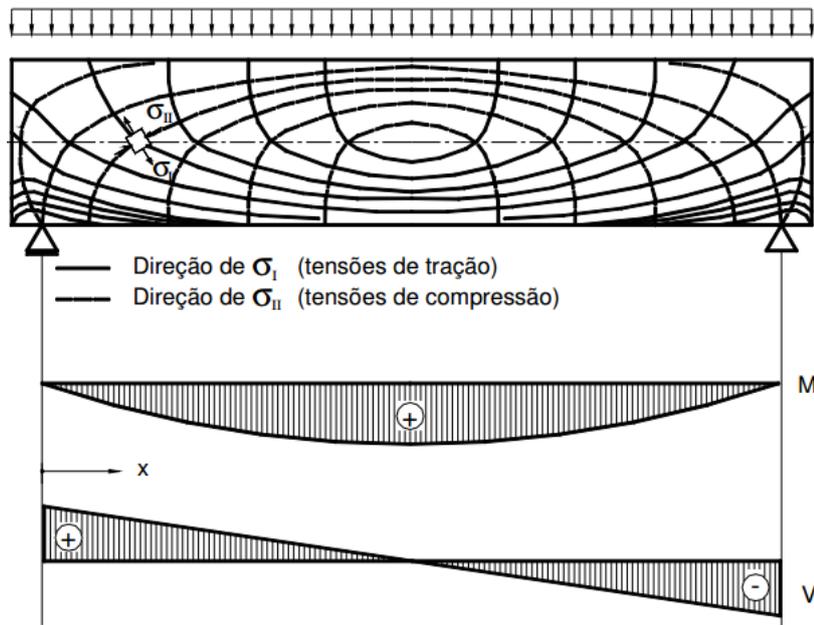
Figura 11: Esquema de tensões principais, momento fletor e cortante em uma viga biapoiada uniformemente carregada ((LEONHARDT e MÖNNIG, 1982)

A FIGURA 11 mostra como se comportam as tensões de tração e compressão em uma viga com carregamento constante. Note que a direção ou inclinação das fissuras é aproximadamente perpendicular à direção das tensões principais de tração, ou

seja, a inclinação das fissuras depende da inclinação das tensões principais de tração. Por esta razão, podemos atribuir a flexão a esse tipo de configuração fissuras.

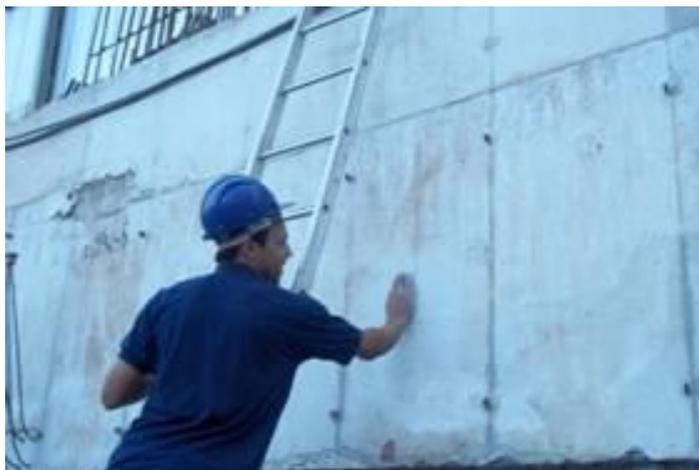
Figura 12: Lixamento da superfície antes da execução do ensaio na obra do Museu da Imagem e do Som (FONTE: O autor)

Portanto, o primeiro passo para se executar o teste, é o preparo da superfície ensaiada (FIGURA 12). Essa etapa é muito importante, visto que uma superfície irregular pode comprometer a credibilidade do procedimento. Em seguida, a cabeça do veio de compressão é posicionada perpendicularmente à superfície a ensaiar, empurrando o corpo do esclerómetro contra ela, de forma contínua, até a massa se soltar e se perceber o impacto. Por fim, lê-se o valor obtido pelo aparelho.

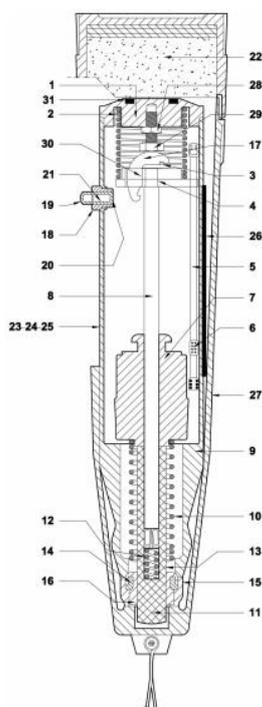
Figura 13: Esclerómetro do tipo de Schmidt (FONTE: <http://www.oz-diagnostico.pt/>)

Através desse valor obtido pela escala do aparelho (índice esclerométrico) e com o ângulo entre o eixo longitudinal do esclerómetro e a superfície ensaiada, estima-se o valor da resistência à compressão. Valor esse que é encontrado com o auxílio de ábaco (ANEXO 2).

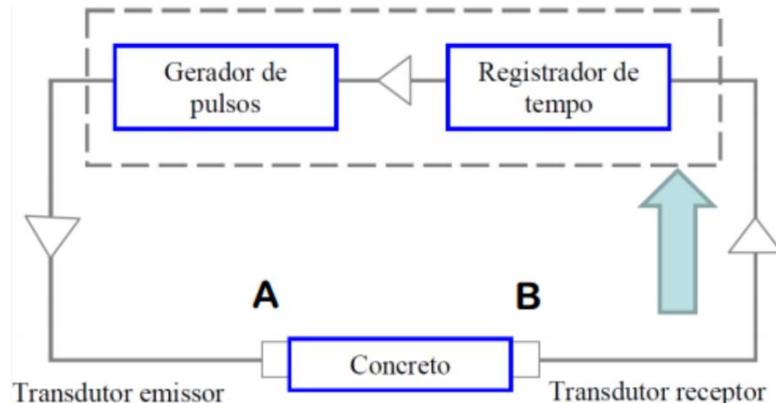
Figura 14: Esquema de funcionamento do ultrassom (FONTE: GUILHERME BRIGOLINI, 2012)

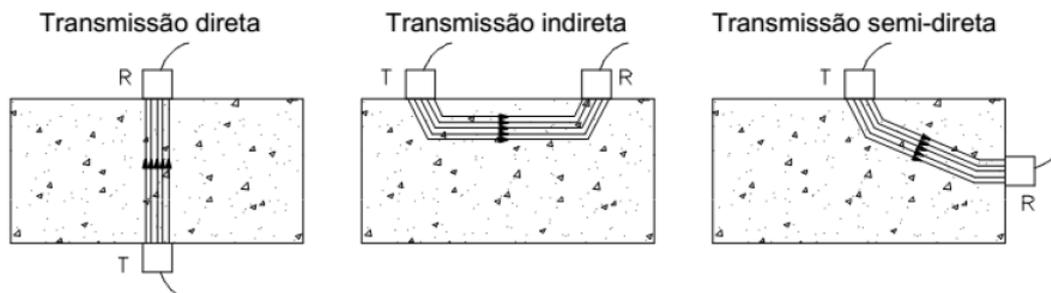
Figura 15: Esquema com possibilidades de transmissão em aparelhos de ultrassom (FONTE: GUILHERME BRIGOLINI, 2012)

Os emissores e receptores podem ser posicionados nas peças de diversas maneiras, permitindo com que o ensaio seja feito inclusive em locais de difícil acesso onde outros aparelhos não conseguiriam alcançar (FIGURA 15).

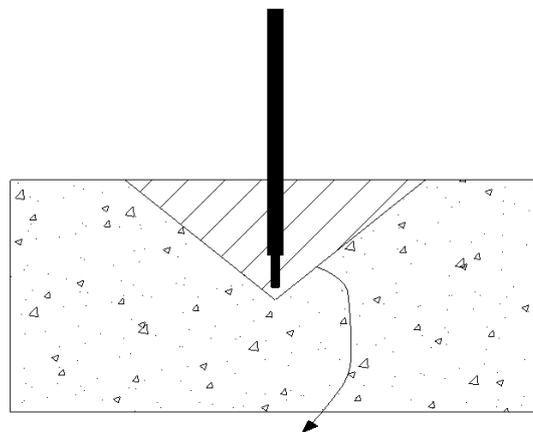
Área afetada pela penetração do pino

Cada penetração, em *mm*, corresponde a uma tensão de ruptura do concreto, de acordo com uma tabela de correlação obtida.

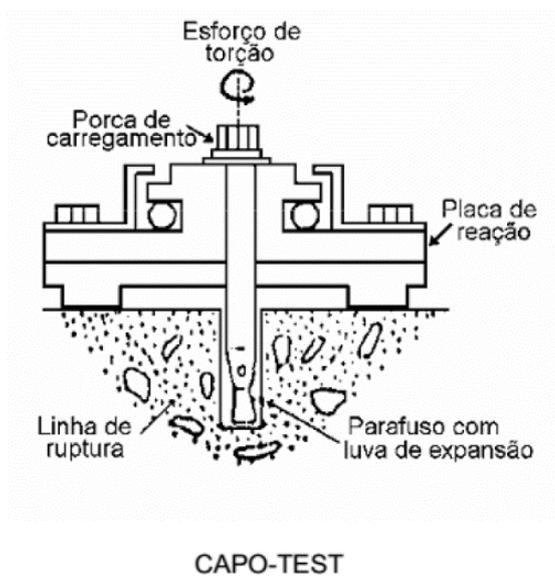
Figura 17: Esquema mostrando o funcionamento do ensaio de Pull off (FONTE: GUILHERME BRIGOLINI, 2012)

Este método tem grande utilidade quando deseja-se verificar a tensão de aderência de materiais de reparo em peças de concreto. Na aplicação de concretos projetados, por exemplo, é comum que ele seja utilizado para atestar eficiência da ligação entre o concreto velho e o novo.

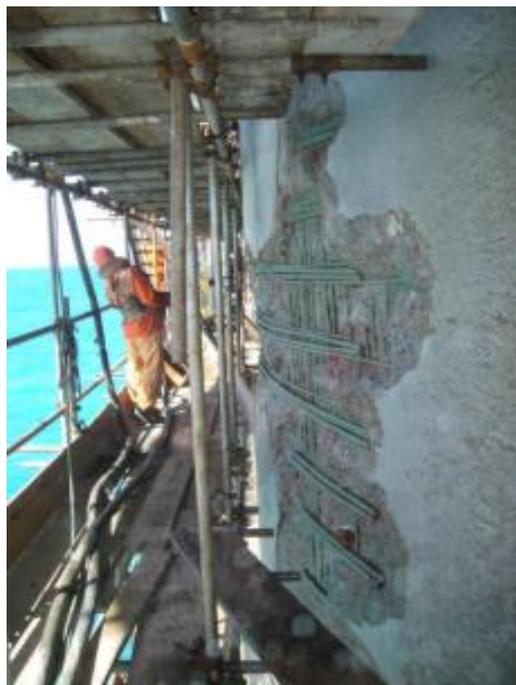
Figura 18: Concreto projetado na plataforma de petróleo no Estado do Rio Grande do Norte (FONTE: Marcos ANJOS – et. al, 2007)

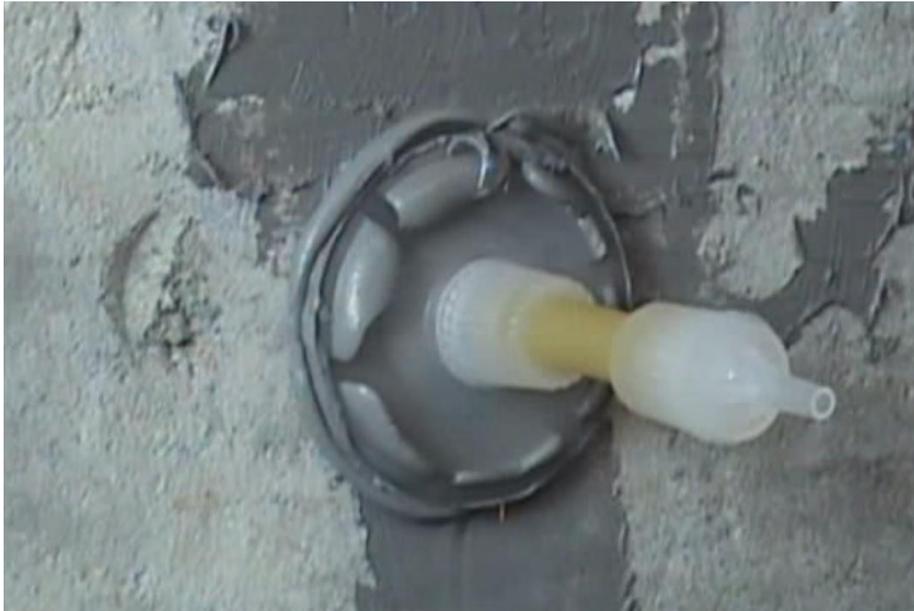
Figura 19: Equipamento para injeção de resinas epoxídicas (FONTE: site da ADHESIVES TECHNOLOGY)

A empresa americana ADHESIVES TECHNOLOGY, que oferece um kit pra injeção em fissuras, apresenta em seu site um tutorial com os passos para a aplicação da técnica. Nesse kit, está presente o equipamento usado para fazer a injeção da resina, que é mostrado na FIGURA 19.

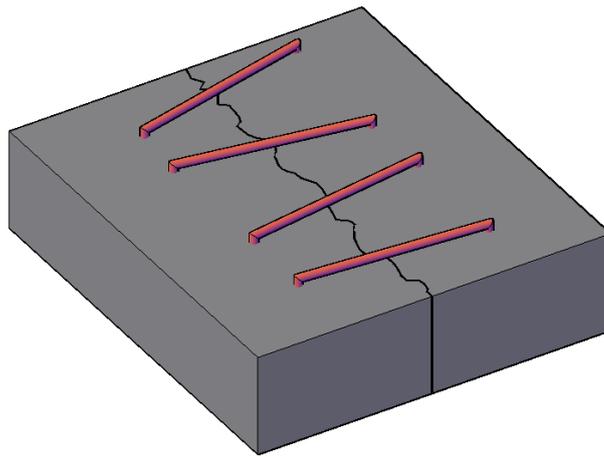
Figura 20: Esquema mostrando configuração dos grampos (FONTE: O autor)

A técnica é de discutível aplicação[...] pois aumenta a rigidez da peça localizadamente, e se o esforço gerador da fenda continuar, com certeza produzirá uma nova fissura em região adjacente.

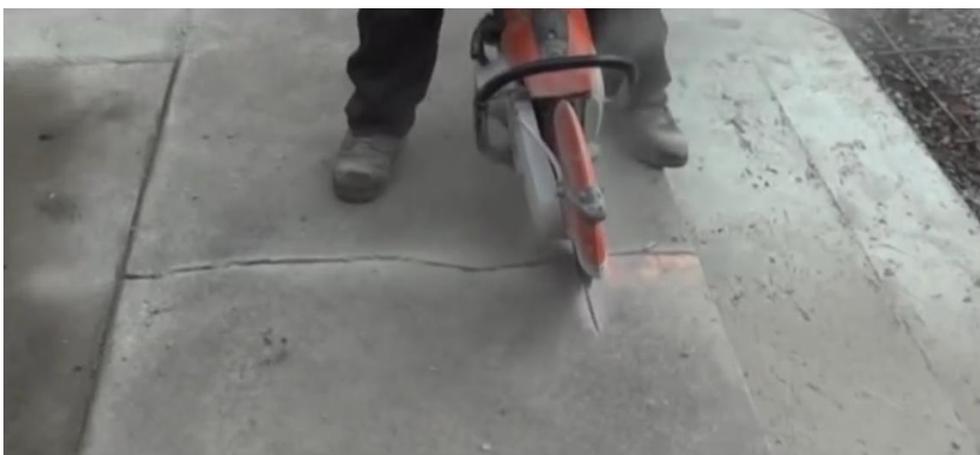
Figura 21: Corte transversal a fissura onde será posicionado o grampo (FONTE: site da CONCRETE STAPLE)

A empresa americana CONCRETE STAPLE, que oferece grampos para aplicação dessa técnica apresenta em sua página um tutorial para a aplicação de seus produtos. Nesses tutoriais, a empresa sugere que sejam feitos cortes transversais (na posição onde serão colocados os grampos), como ilustra a FIGURA 21. Ela sugere ainda que se utilizem furadeiras para cravar os pinos e uma resina epóxi para melhor fixá-los ao concreto (FIGURA 22). Por fim ela recomenda que os grampos sejam fixados à peça danificada através de uma resina epóxi, como ilustrado na FIGURA 23

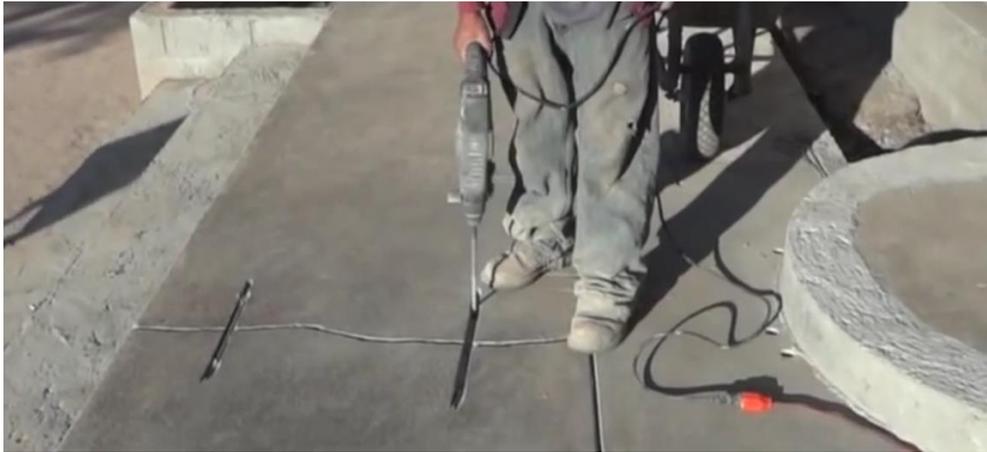
Figura 22: Furadeira executando os furos onde serão cravados os grampos (FONTE: CONCRETE STAPLE)

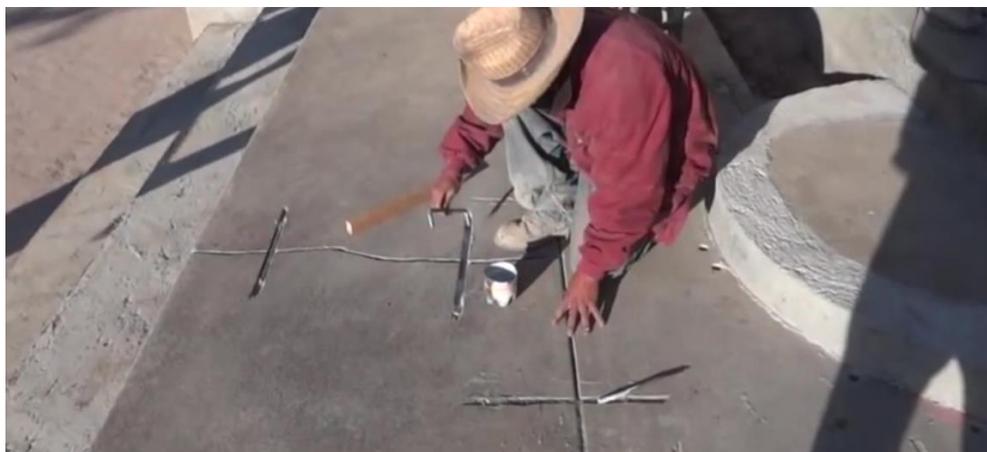
Figura 23: Aplicação de resina epóxi e colocação do grampo (FONTE: CONCRETE STAPLE)

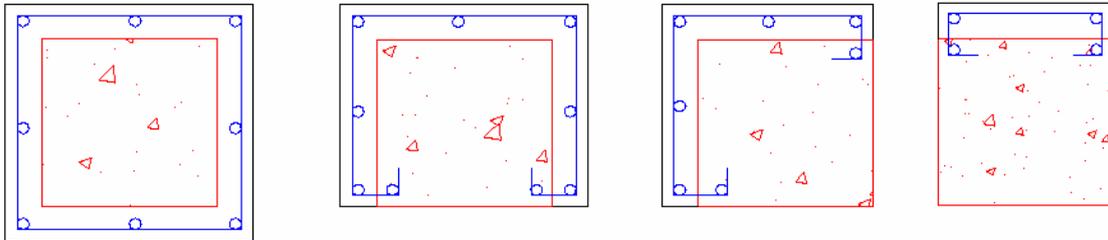
Figura 24: Esquema com as possibilidades de reforço por complementação de armaduras em seções transversais retangulares (FONTE: SILVA, 2007)

A FIGURA 24, a seguir, ilustra algumas configurações para reforço de uma seção transversal retangular, que pode ser executado tanto nas quatro faces quanto em apenas uma.

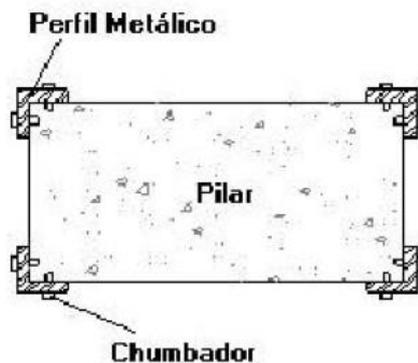
Figura 25: Esquema mostrando o reforço com utilização de cantoneiras em pilares (FONTE: SILVA, 2007)

Dentro desse contexto, também são muito comuns os perfis tipo cantoneiras (FIGURA 25), que devem ser fixados nas quatro arestas do pilar e ligados lateralmente entre si por meio de presilhas soldadas. No trecho superior do pilar deve-se colocar um capitel metálico e no trecho inferior uma base metálica. Tanto o capitel quanto a base metálica terão o objetivo de transferir as tensões nessa região entre pilar, cantoneiras lajes e vigas, portanto são de fundamental importância para que esse reforço funcione de forma eficiente.

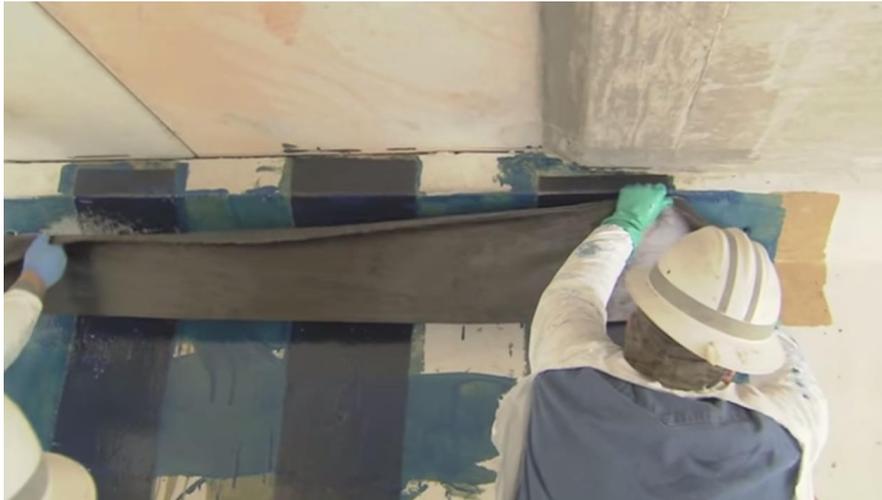
Figura 26: Aplicação da fibra de carbono na viga do viaduto em San Antonio – Texas (EUA) (FONTE: SITE 1)

Nesse caso a aplicação das fibras de carbono se apresentou como uma excelente solução ao problema, uma vez que a técnica permitiu o reforço da estrutura sem que fosse necessária a interdição da via. A FIGURA 26 mostra a fibra de carbono sendo aplicada na viga do viaduto.

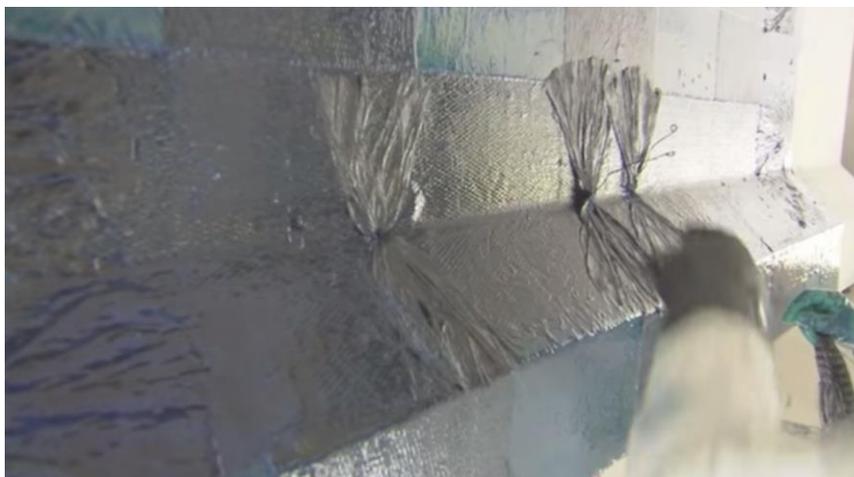
Figura 27: Solução encontrada para melhor fixar a fibra na viga (FONTE: SITE 1)

O engenheiro Keith Ramsey (diretor de operações de campo), destaca que a melhor maneira de fixar o material de fibra de carbono a peça estrutural é envolvendo todo o perímetro da seção transversal da viga (antes da laje). Nesse sentido, a fixação da fibra somente com a resina epoxídica proporcionaria um acréscimo de apenas 5% de resistência ao esforço cortante, segundo Keith. Por outro lado, se fosse possível envolver a viga com a fibra, esse ganho seria de aproximadamente 50%, segundo ele. Para solucionar esse problema da fixação da fibra à estrutura, foram feitos furos na peça e a fibra foi amarrada a peça por esses furos (como mostrado na FIGURA 27 e na FIGURA 28).

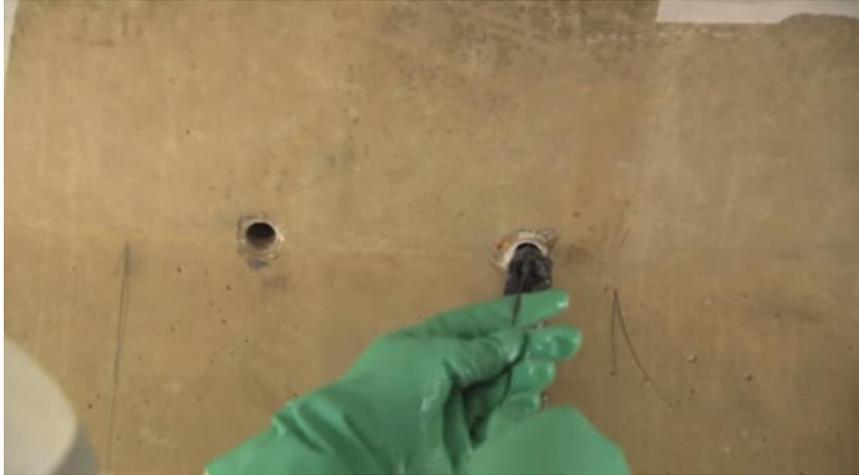
Figura 28: Solução encontrada para melhor fixar a fibra na viga (FONTE: SITE 1)

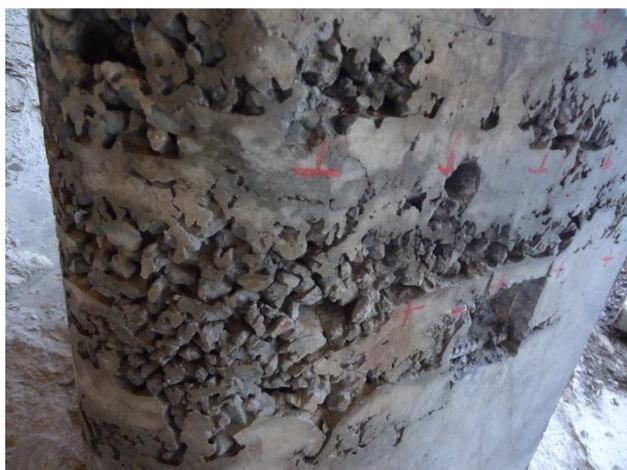
Figura 30: Brocas apresentadas na face do P23 (FONTE: O autor)

Uma das situações referentes a investigação de problemas se deu no pilar P23. Após a concretagem, ao desformar o pilar, constatou-se a presença de brocas na superfície da peça. Essa falha, portanto, levantou a suspeita da existência de vazios no interior do P23. Em um primeiro momento, optou-se por investigar o problema através do ensaio de ultrassom, ferramenta que é capaz de detectar a presença de vazios (como mencionado no item 3.2.2). Assim, de acordo com os critérios de avaliação, avalia-se a condição do concreto em excelente, bom, regular (duvidoso), geralmente ruim ou ruim.

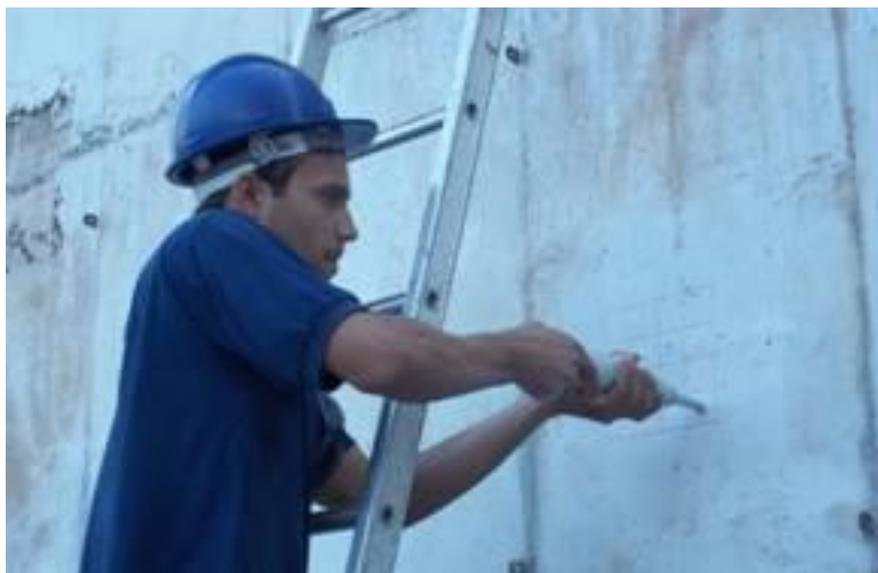
Figura 31: Identificação dos pontos e disparo contra a superfície (FONTE: O autor)

Outra situação que foi apresentada pela obra estudada ocorreu em uma parede diafragma, que apresentou o resultado de compressão em ensaio de rompimento de corpos de prova, abaixo dos especificados em projeto aos 28 dias. Na ocasião, os corpos de prova atingiram a resistência especificada por projeto quando o ensaio foi realizado 56 após a concretagem, não sendo necessário um reforço nesse local. Como, nesse intervalo entre o 28º e 56º dia após a concretagem, não se sabia que o concreto atingiria a resistência especificada, optou-se por executar o ensaio de esclerometria.

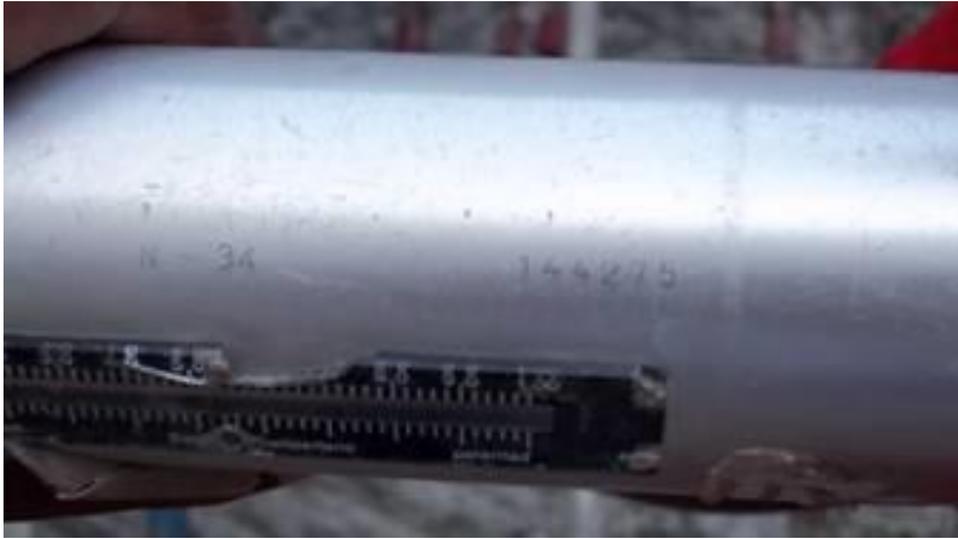
Figura 32: Esclerômetro utilizado nos ensaios (FONTE: O autor)

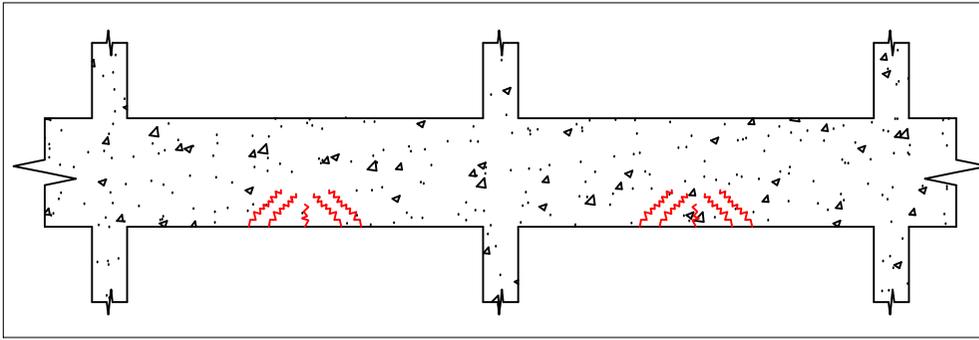
A - Fissura por flexão em vigas

- 1 - Insuficiência de armadura longitudinal positiva
- 2 - Ancoragem insuficiente de armadura longitudinal positiva
- 3 - Sobrecargas acima do previsto

As fissuras geradas por flexão em uma viga, por exemplo (mostradas no início do ANEXO 1), se concentram na região central da mesma e têm direção vertical. A medida elas se afastam da região central, ganham uma inclinação na direção dos apoios.

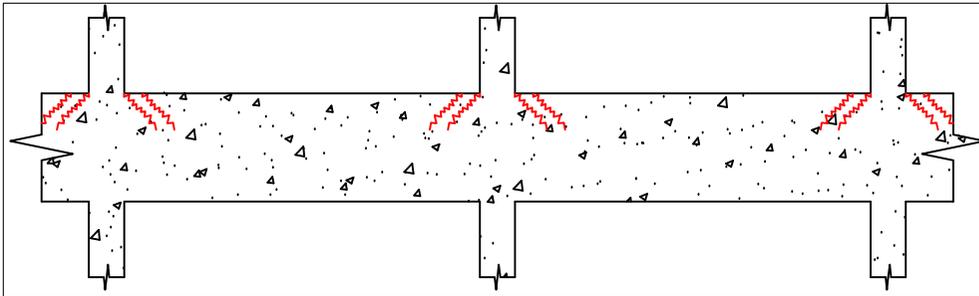
B - Fissura por flexão em vigas

- 1 - Insuficiência de armadura longitudinal negativa
- 2 - Ancoragem insuficiente de armadura longitudinal negativa
- 3 - Sobrecargas acima do previsto

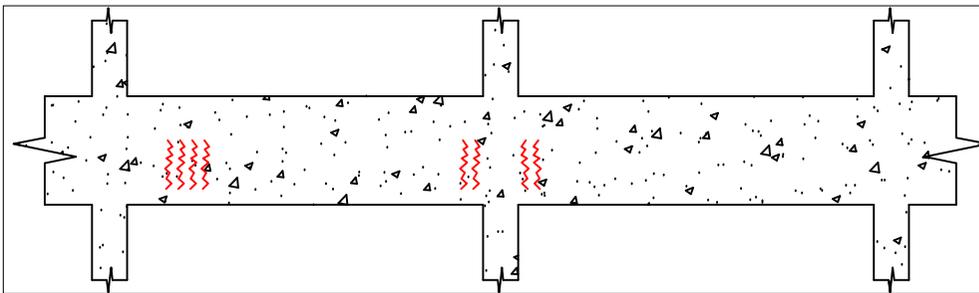
C - Fissura por flexão em vigas

- 1 - Deslizamento da armadura longitudinal por falta de aderência
- 2 - Ancoragem insuficiente de armadura
- 3 - Sobrecargas acima do previsto
- 4 - Concreto de resistência inadequada

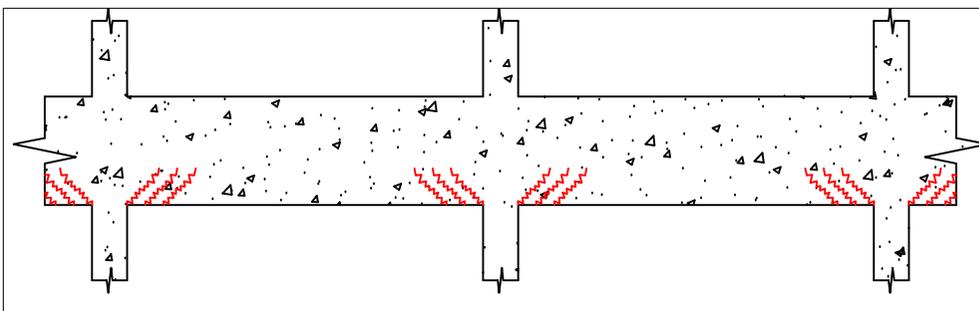
D - Fissura por cisalhamento em vigas

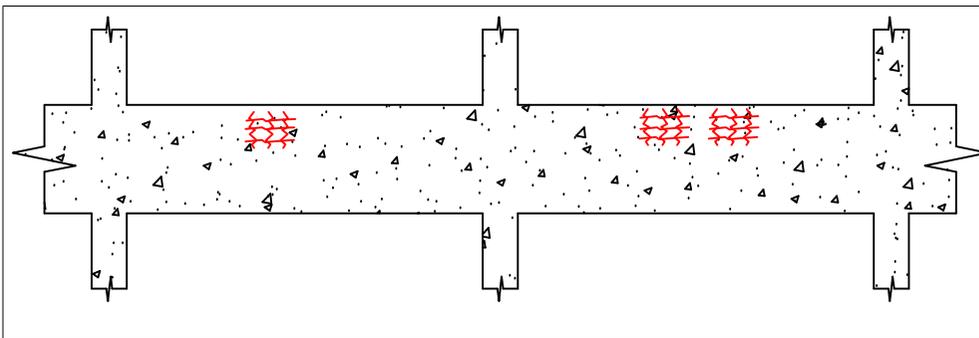
E - Fissura por esmagamento em vigas

- 1 - Insuficiência de armadura longitudinal positiva
- 2 - Ancoragem insuficiente de armadura longitudinal positiva
- 3 - Sobrecargas acima do previsto

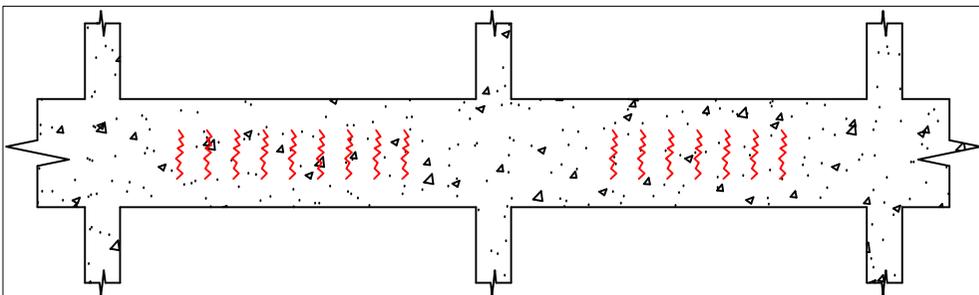
F - Fissura por retração em vigas

- 1 - Insuficiência de armadura longitudinal positiva
- 2 - Ancoragem insuficiente de armadura longitudinal positiva
- 3 - Sobrecargas acima do previsto

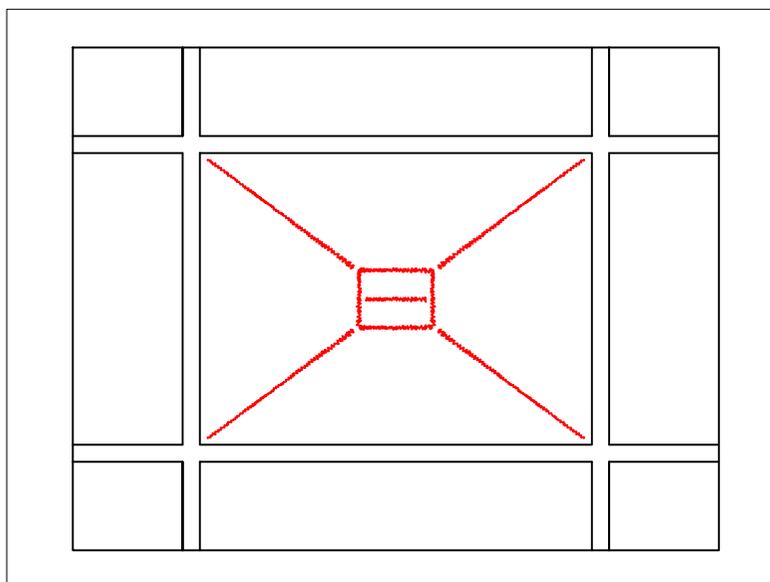
G - Fissuras na parte inferior da laje

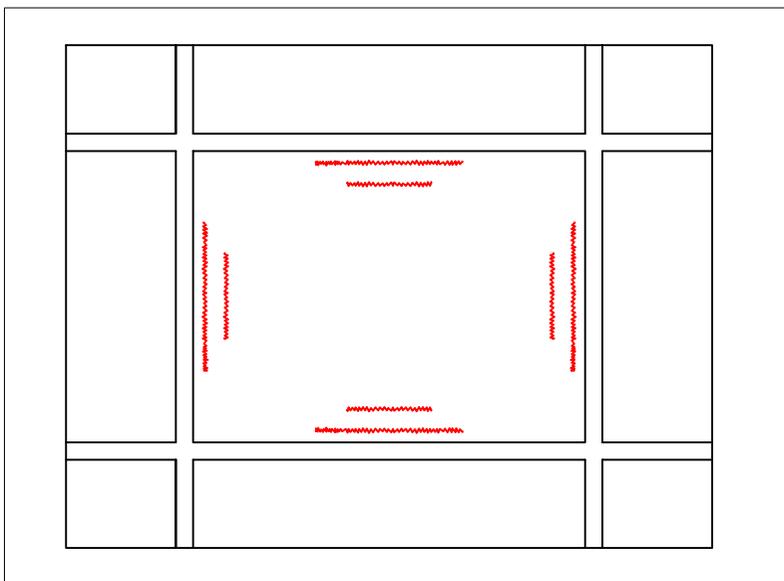
H - Fissura na parte inferior da laje

- 1 - Espessura do concreto insuficiente
- 2 - Sobrecargas acima do previsto

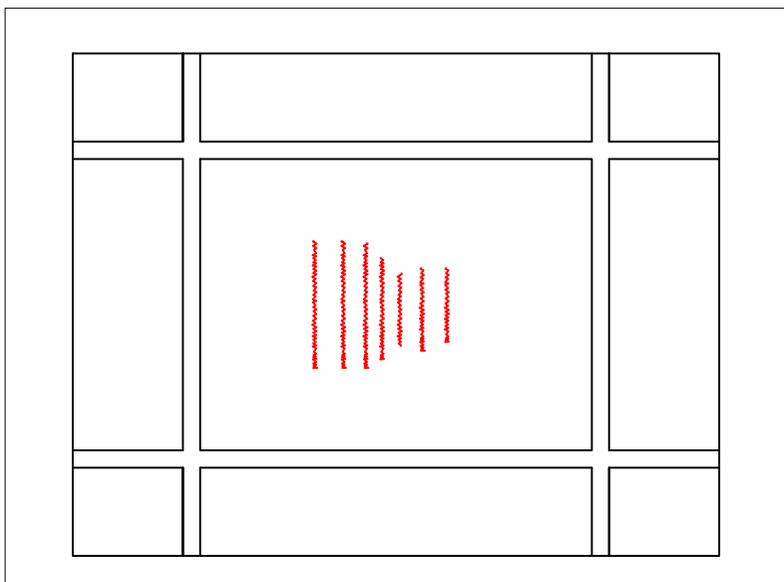
I - Fissura na parte inferior da laje

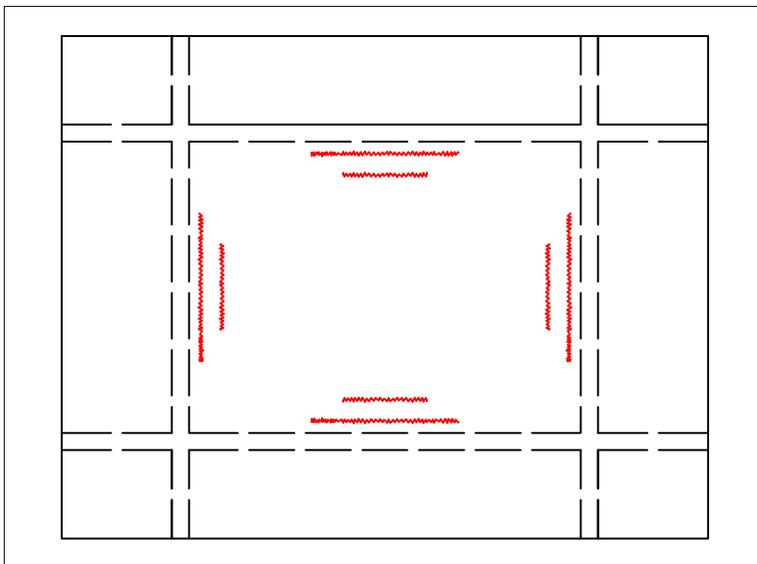
J - Fissura na parte inferior da laje

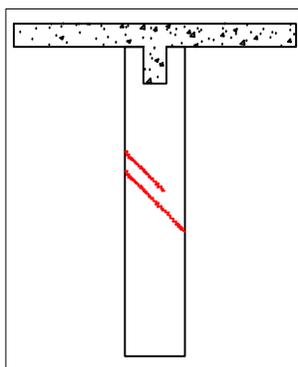
K - Fissura em pilar

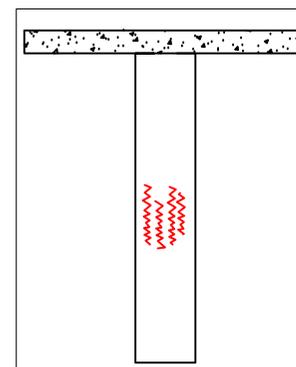
L - Fissura em pilar

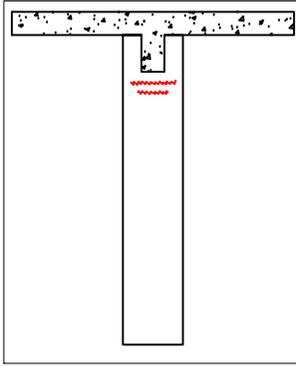
M - Fissura em pilar

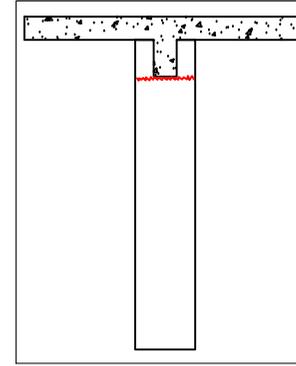
N - Fissura na parte inferior da laje
