**ESTUDO DE PATOLOGIAS E SUAS CAUSAS NAS
ESTRUTURAS DE CONCRETO ARMADO DE
OBRAS DE EDIFICAÇÕES**

2015

Projeto de Graduação apresentado ao Curso de Engenharia Civil da Escola Politécnica, Universidade Federal do Rio de Janeiro, como parte dos requisitos necessários à obtenção do título de Engenheiro.

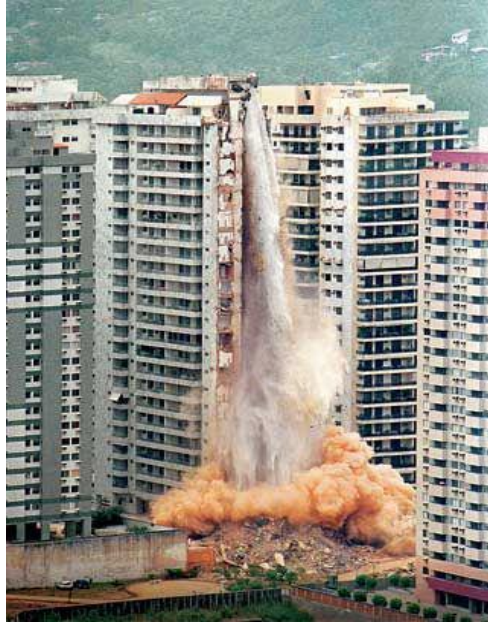
O laudo técnico de desabamento cita, além do equívoco generalizado no dimensionamento dos pilares, um erro de cálculo grave em dois pilares específicos como a principal causa do incidente. É citado, ainda, o descumprimento da NBR 6118, que aborda os procedimentos construtivos em estruturas de concreto: espessura de cobrimento da armadura inadequada, e falta de estribos complementares nos pilares.

Figura 12 - Prédio em desabamento no Rio de Janeiro, decorrente de más práticas construtivas e materiais de baixa qualidade utilizados. Fonte: WIKIPEDIA (2015)

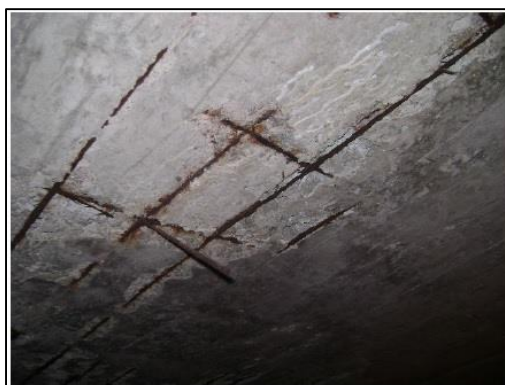
Partindo do exposto acima, pode-se definir a corrosão das armaduras nas estruturas de concreto armado, como sendo um processo de deterioração da fase metálica existente, que conseqüentemente provoca a perda de seção das barras de aço e concomitante a esta perda de seção formam-se produtos de corrosão de caráter expansivo, geralmente no entorno das armaduras, que vão se acumulando e gerando tensões internas não previstas em projeto as quais acabam fissurando o concreto e sequencialmente lascando-o e destacando-o, deixando, assim, a armadura totalmente exposta aos seus agentes agressores, o que acelera ainda mais o processo corrosivo, conforme pode ser observado na figura 23 (CASCUDO, 2005).

Figura 23 - Corrosão nas armaduras de uma laje. Fonte: SILVA (2011)

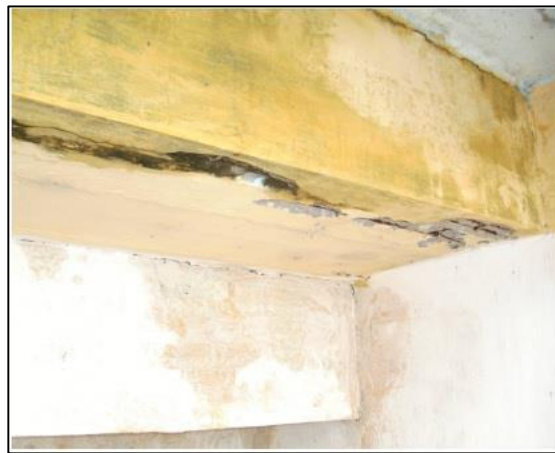
A desagregação é a perda de massa de concreto devido a um ataque químico expansivo de produtos inerentes ao concreto e/ou devido à baixa resistência do mesmo, caracterizando-se por agregados soltos ou de fácil remoção, conforme apresentado na figura 24 (MEHTA, 2008).

Figura 24 - Desagregação do concreto. Fonte: SILVA (2011)

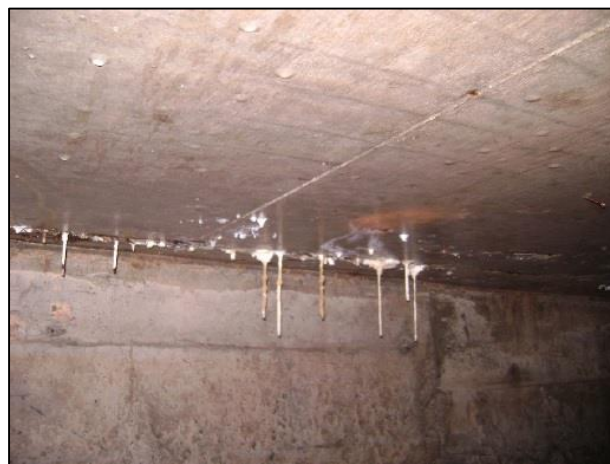
Já a eflorescência é a formação de depósitos salinos na superfície do concreto, resultante da água de infiltrações ou intempéries. Esses sais constituintes podem ser agressivos e causar desagregação profunda, além da modificação do aspecto visual na estrutura, pois há um contraste de cor entre os sais e o substrato sobre os quais se depositam, conforme pode-se observar na figura 25.

Figura 25 - Eflorescência. Fonte: SILVA (2011)

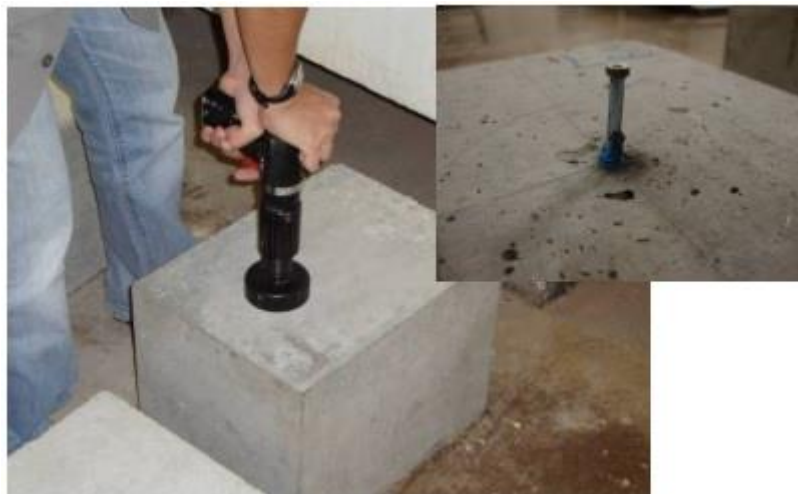
Figura 34 - Execução do ensaio de penetração de pinos

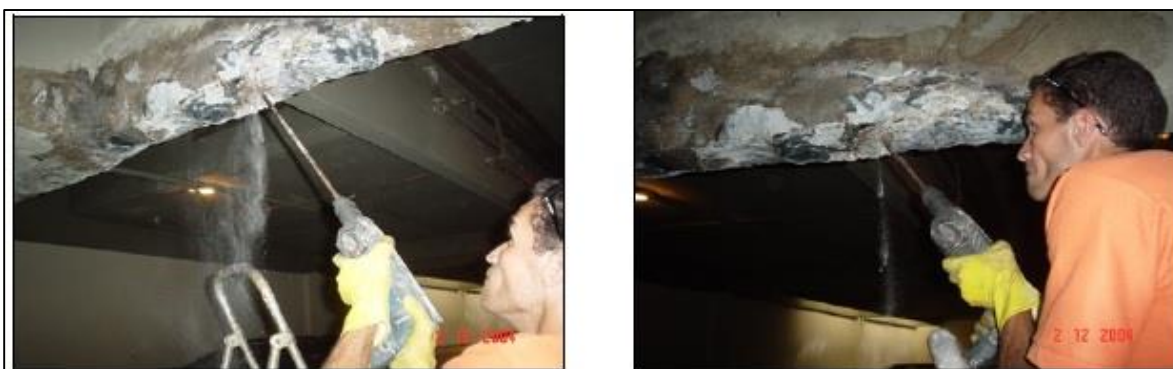
Figura 82 - Processo de furação para colocação dos tubos de injeção. Fonte: ZAPLA (2006)

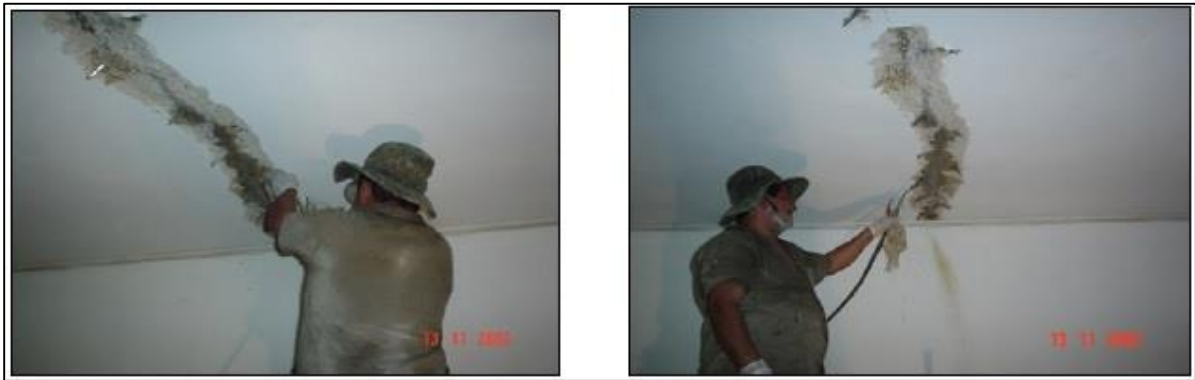
Figura 83 - Processo de injeção de fissuras. Fonte: ZAPLA (2006)

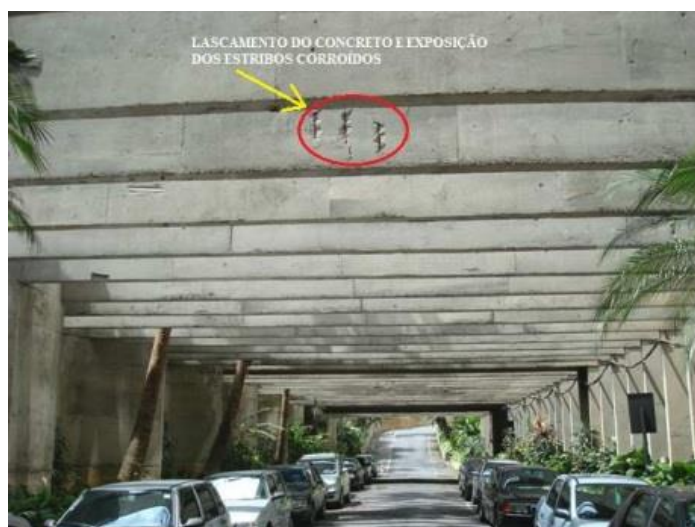
Figura 87 - Viga de concreto armado deteriorada. Fonte: SANTOS (2012)

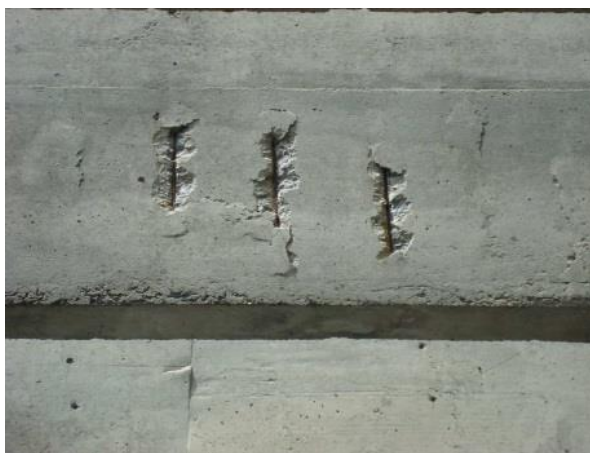
Figura 88 - Detalhe do deslaqueamento de concreto na viga. Fonte: SANTOS (2012)

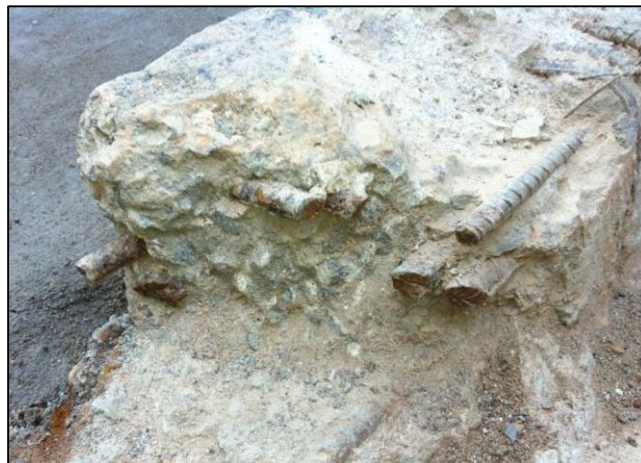
Figura 91 - Vista das armaduras que foram cortadas para a passagem de tubulação. Fonte: MORAIS et al. GROSSI (2013)

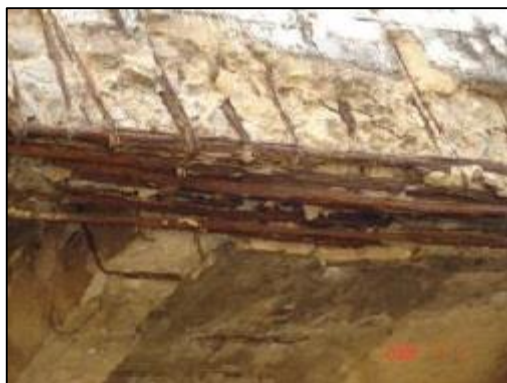
Figura 93 - Corrosão generalizada em estrutura. Fonte: VALVERDE (2013)
