PATOLOGIA DA IMPERMEABILIZAÇÃO DE EDIFICAÇÕES: ASPÉCTOS  
TÉCNICOS E METODOLÓGICOS

Escola Politécnica

Projeto de Graduação apresentado ao  
Curso de Engenharia Civil da Escola  
Politécnica, Universidade Federal do Rio  
de Janeiro, como parte dos requisitos  
necessários à obtenção do título de  
Engenheiro.

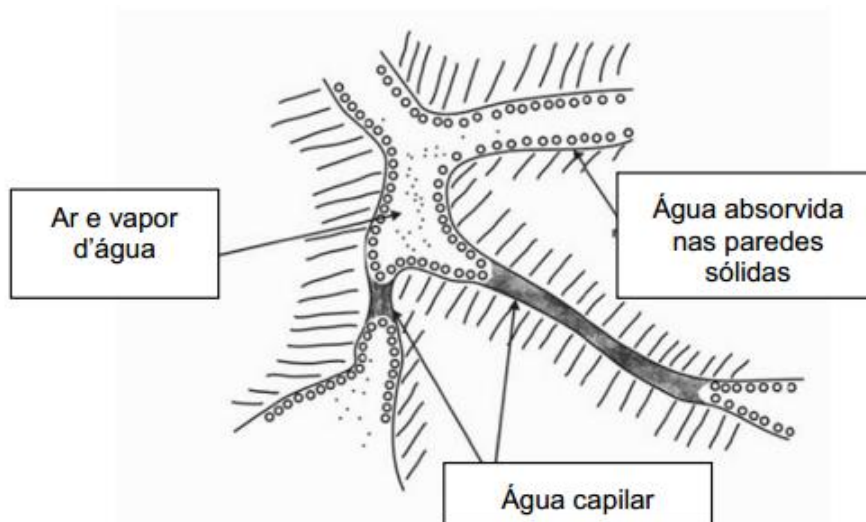
Ainda neste sentido, FUSCO (2008, apud CASTRO E MARTINS, 2014) exemplifica o caso do concreto ao explicar que após o endurecimento do concreto, parte da água utilizada evapora ficando uma rede capilar com os poros menores saturados de água e os maiores contendo ar e vapor do seu interior e uma película de água absorvida ao longo de suas paredes (Figura 7).

Figura 7 - Umidade no interior do concreto. Fonte: FUSCO (2008, apud CASTRO E MARTINS, 2014)

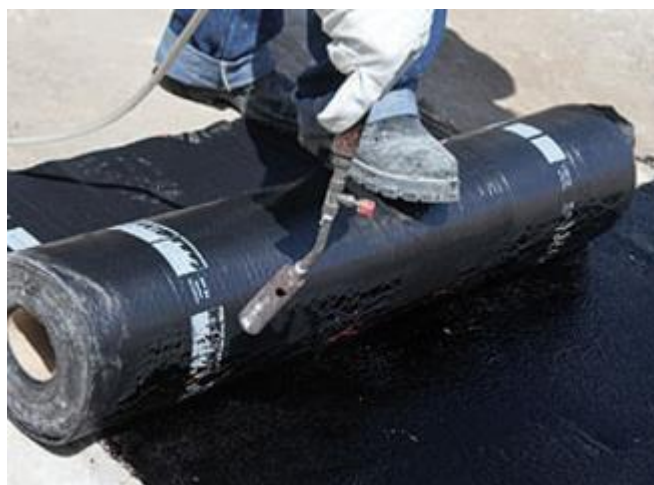
A impermeabilização flexível é o “conjunto de matérias ou produtos que apresentam características de flexibilidade compatíveis e aplicáveis às partes construtivas sujeitas à movimentação do elemento construtivo” (NBR 9575 - 2010). Ou seja, esse tipo de sistema é capaz de absorver deformações sem apresentar fissuras, rasgamentos e outras falhas. “A elasticidade desses produtos faz com que eles sejam mais indicados para estruturas sujeitas a movimentações, vibrações, insolação e variações térmicas. Portanto, são mais usados em lajes, banheiros, cozinhas, terraços e reservatórios elevados” (FERREIRA, 2012). A Figura 11 apresenta ilustração de uma manta flexível sendo aplicada para a impermeabilização de superfície horizontal.

Figura 11 - Manta flexível. Fonte: FERREIRA (2012)

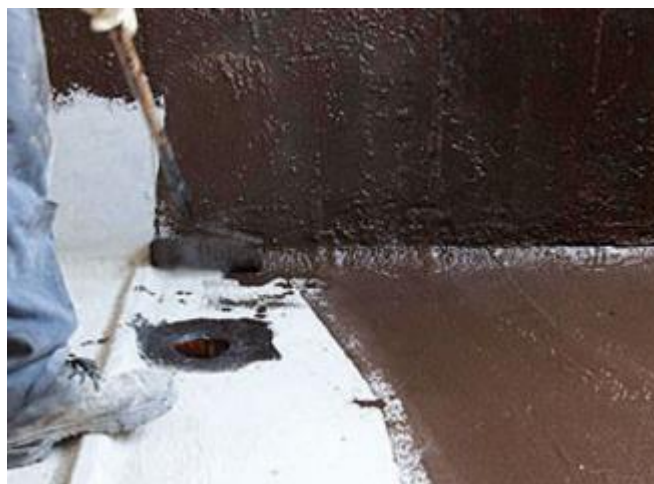
internos em contato com o solo, contenções e piscinas enterradas” (FERRERIA, 2012). A Figura 12 apresenta ilustração de uma membrana rígida aplicada para a impermeabilização de superfícies vertical e horizontal.

Figura 12 - Membrana rígida. Fonte: FERREIRA (2012)

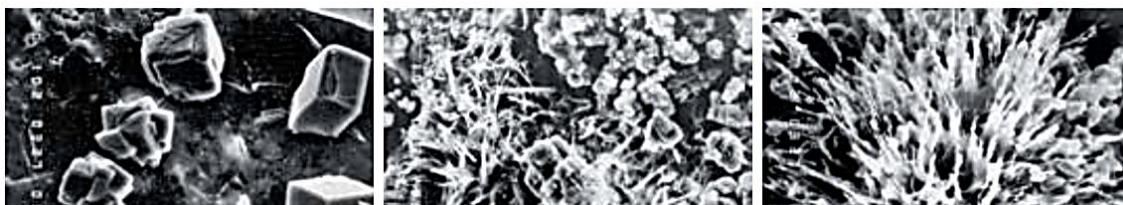
Os materiais de impermeabilização cristalizantes são compostos químicos de cimentos aditivados, resina e água que possuem a propriedade de penetração por osmose nos capilares da estrutura. São aplicados na região que se deseja impermeabilizar de modo que ao entrar em contato com a água de infiltração o composto sofre cristalização e preenche os poros presentes no concreto, estabelecendo, assim, uma barreira impermeável. (FERREIRA, 2012). As etapas de cristalização estão ilustradas na Figura 13.

**Figura 13 - Etapas de cristalização. Fonte: MC-BAUCHEMIE (2013)**

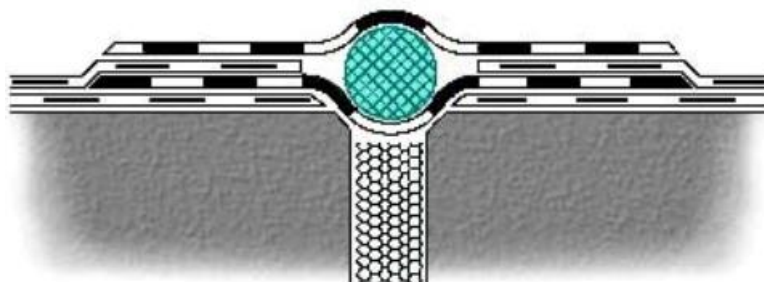
A empresa especializada em impermeabilização IMPERLARUM (2014) ensina que na junta de dilatação a impermeabilização deve ser feita com a aplicação de um mastique envolvido por mantas que fazem sobreposições com a impermeabilização corrente. Além disso, é indicado a utilização de um material compressível no preenchimento da junta, como ilustra a Figura 32.

Figura 32 - Detalhe de impermeabilização em junta de dilatação. Fonte: IMPERLARUM (2014)

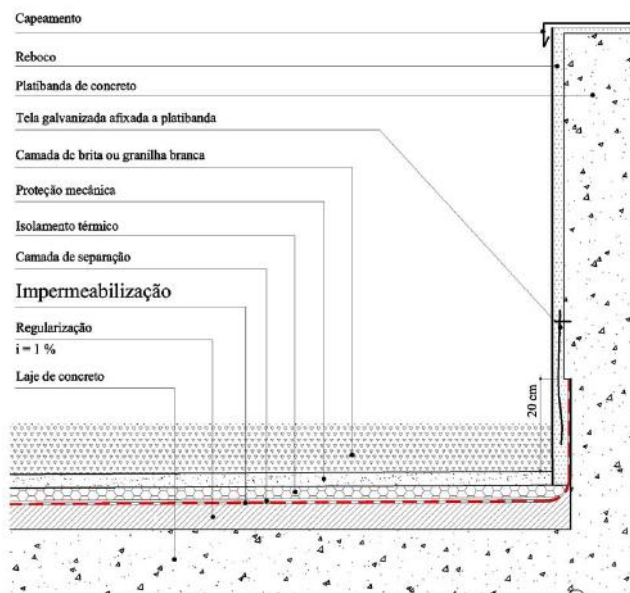
Figura 35 - Detalhe de ancoragem da impermeabilização com tela metálica. Fonte: CRUZ (2003)

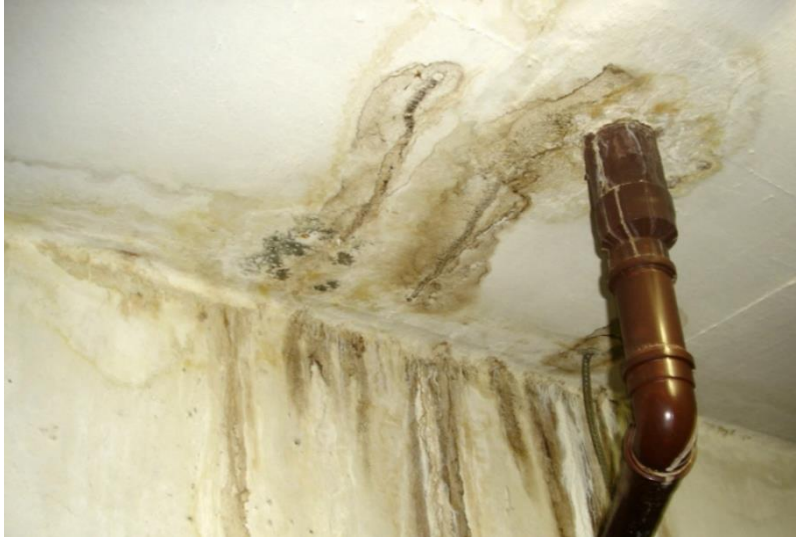
**Figura 38 - Manchas decorrentes de umidade em laje. Fonte: PET CIVIL UFJF (2014)**

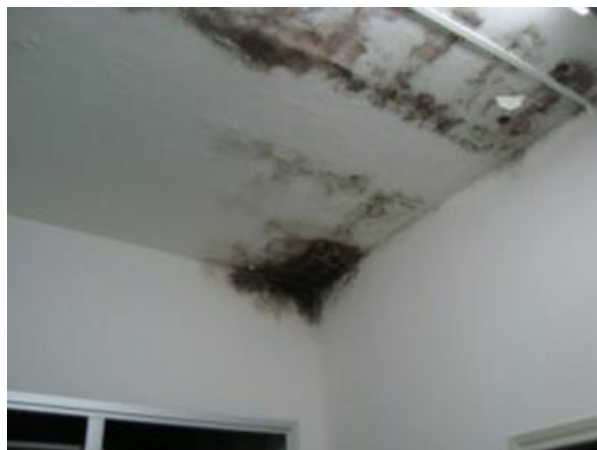
**Figura 39 - Mancha de bolor em laje. Fonte: LEITE (2013)**

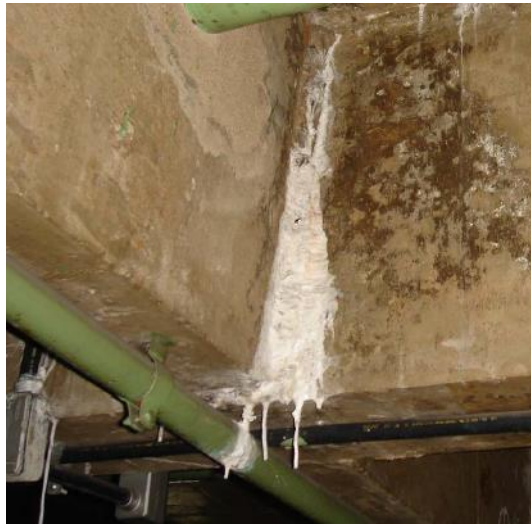
**Figura 41 - Eflorescência decorada à umidade. Fonte: SOUZA (2008)**

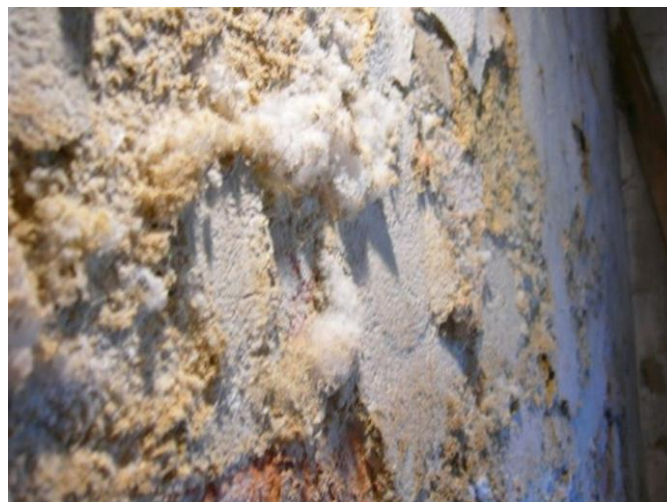
**Figura 42 - Criptoflorescência em parede de alvenaria. Fonte: EVERY DRY WATERPROOFING (2014)**

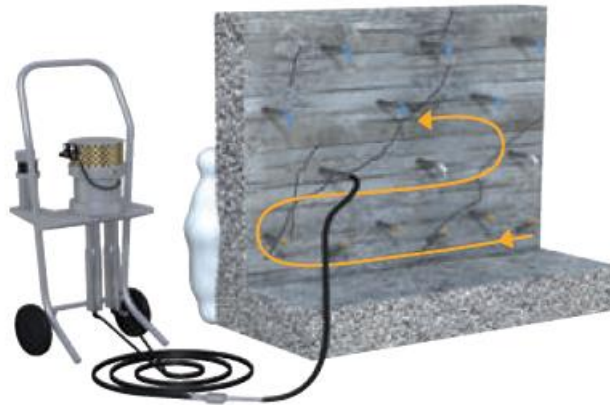
Figura 65 - Injeção a partir da fileira mais baixa de furos. Fonte: SIKA (2015)

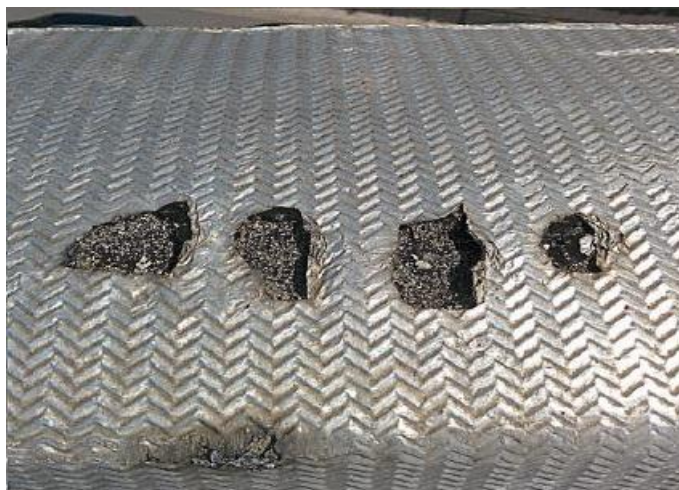
**Figura 76 - Perfuração de manta. Fonte: POÇA (2015)**

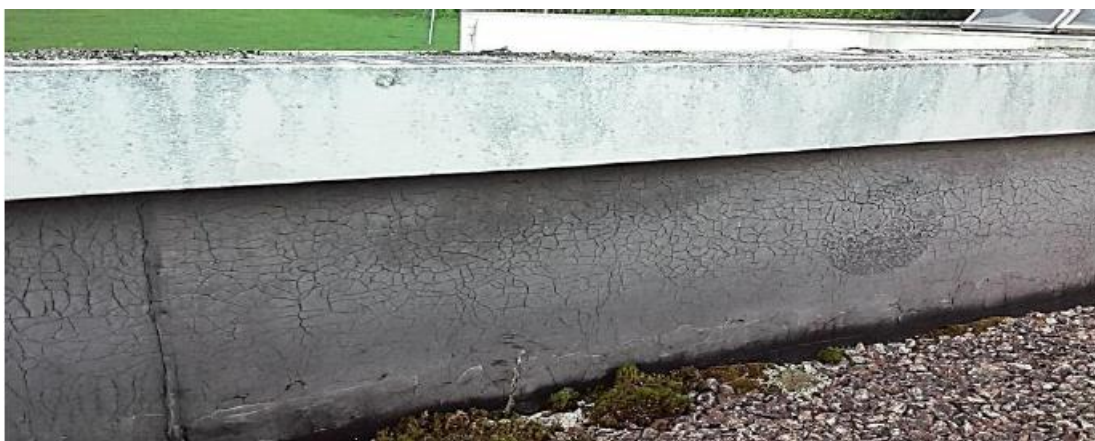
**Figura 77 - Fissuração de manta betuminosa. Fonte: POÇA (2015)**

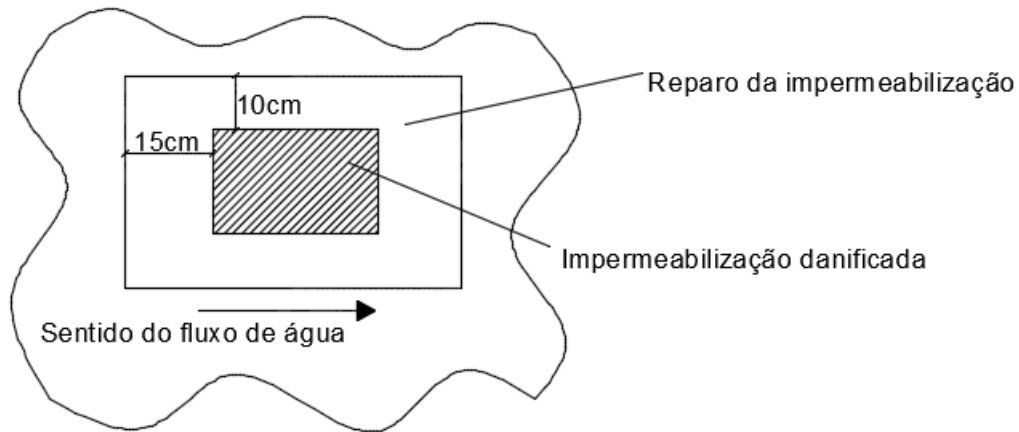
**Figura 79 - Reparo local de impermeabilização – vista superior. Fonte: O autor (2018)**

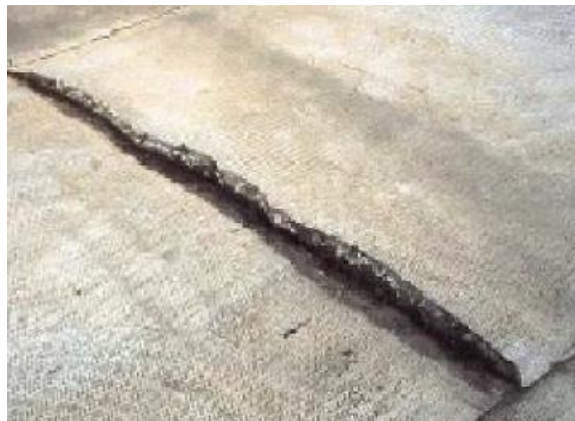
Figura 81 - Juntas de sobreposição descoladas. Fonte: QUARESMA (2015)

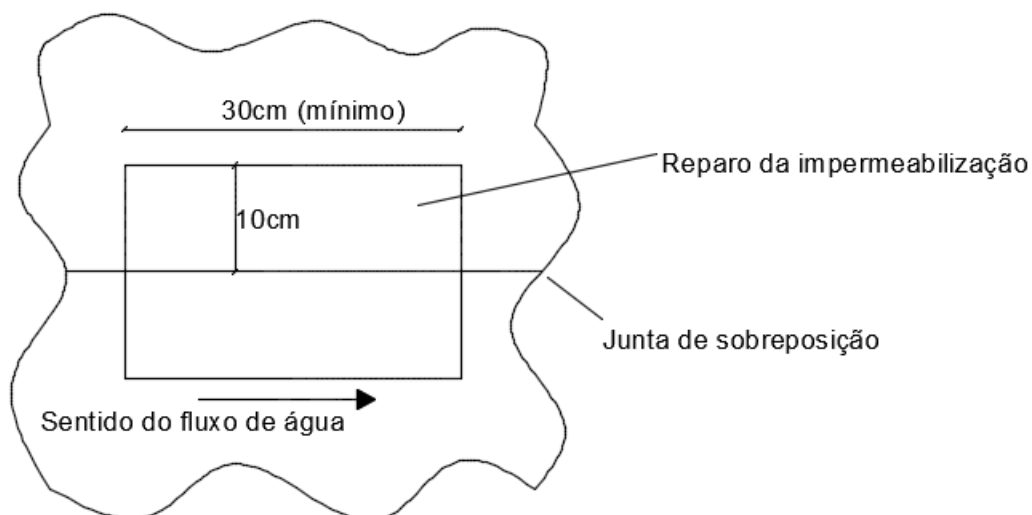
Figura 83 - Reparo local de junta de sobreposição – vista superior. Fonte: O autor (2018)
