UNIVERSIDADE FEDERAL DO RIO DE JANEIRO

ESTUDO E VERIFICAÇÃO DE PATOLOGIAS EM ESTRADAS NÃO
PAVIMENTADAS E SUAS SOLUÇÕES

Projeto de Graduação apresentado ao curso de Engenharia Civil da Escola Politécnica, Universidade Federal do Rio de Janeiro, como parte dos requisitos necessários à obtenção do título de Engenheiro.

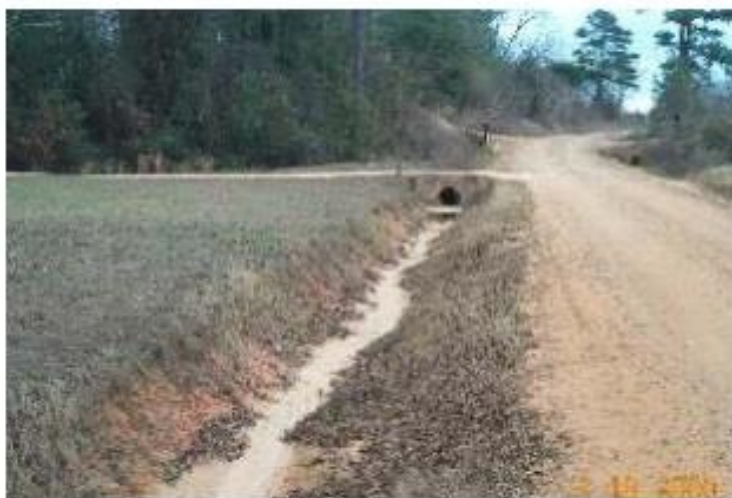
Figura 2 – Exemplo de uma sarjeta corretamente executada (FATTORI, 2007).

O sistema de drenagem pode ser constituído por elementos superficiais ou subterrâneos. A drenagem superficial tem por finalidade a coleta e retirada das águas superficiais que atingem o corpo da estrada e das águas de áreas vizinhas que escorrem em direção à via. Já o sistema subterrâneo tem por finalidade a interceptação das águas do subsolo do leito da estrada. As sarjetas fazem parte do sistema superficial, onde geralmente são posicionadas nas laterais da pista e conduzem as águas para um talvegue natural, bueiro ou bacias de acumulação. Em estradas com rampas acentuadas, deve-se executar lombadas que reduzem a velocidade da água e direcionam para as valetas laterais, que por sua vez podem conduzi-la para bacias de acumulação ou para a própria superfície natural lateral a estrada. Desta forma, é de fundamental importância que as sarjetas sempre estejam desobstruídas, evitando assim o acúmulo indesejado das águas superficiais. A aplicação de revestimento de grama nas valetas é uma alternativa interessante para reduzir a velocidade de escoamento da água e assim diminuindo os problemas de erosão. (ODA, 1995; FATTORI, 2007).

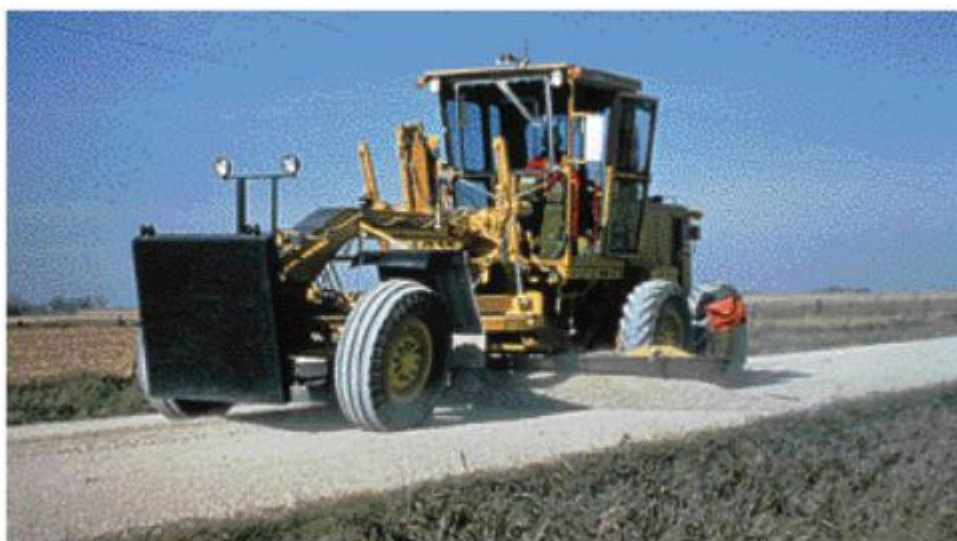
Figura 3 – Motoniveladora espalhando o solo pela pista (SKORSETH e SELIM, 2000).

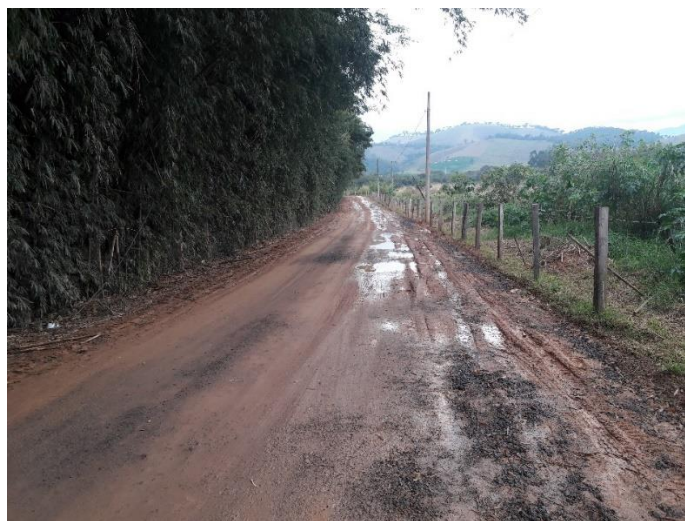
Esse defeito tem por característica a inadequação na declividade do leito da estrada, provocando a ineficiência no escoamento das águas da chuva para seus dispositivos de drenagem, que geralmente se encontram nas laterais da pista. Desse modo provocando buracos, valas e erosões no leito da via. Dentre os fatores que podem causar esse tipo de defeito, está a incorreta execução do nivelamento da superfície pela motoniveladora, sem o posterior acréscimo de material; provocando o “encaixamento” da estrada no terreno. Compactação insuficiente e falta de acessórios de drenagem também podem agravar essa inadequação.

Figura 5 – Seção transversal sem o correto abaulamento (AUTOR,2018).

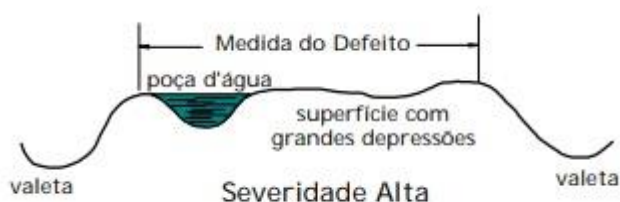
- Alta: via completamente degradada por depressões e trilhas de rodas, quase sem escoamento das águas para as laterais da estrada.

Figura 8– Exemplo de Seção Transversal com severidade alta (ODA, 1995).

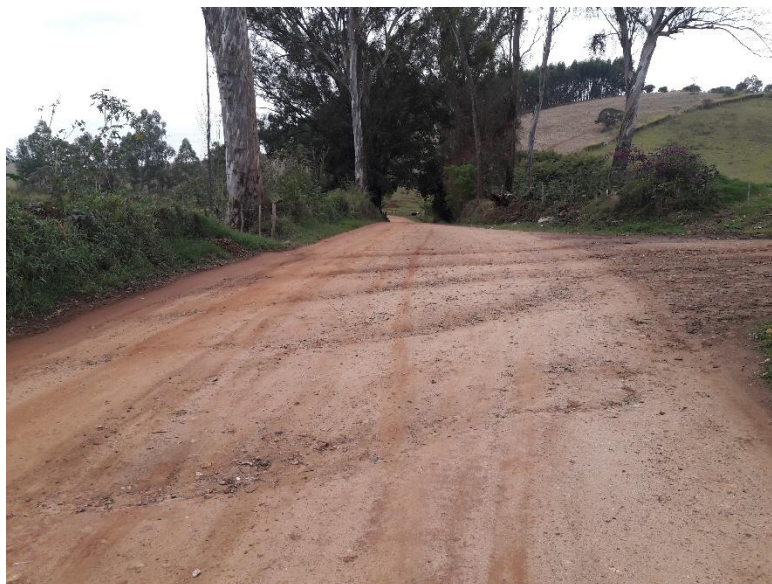
Figura 9 – Estrada sem dispositivos de drenagem adequados, provocando o escoamento da água pelo meio da via (AUTOR, 2018).

O mau funcionamento dos dispositivos de drenagem ocasiona depósitos de água em determinados lugares da plataforma da via, provocando dificuldade no tráfego de veículos e degradação da estrada com o aparecimento de buracos e atoleiros. Geralmente esse defeito é provocado pela obstrução das valetas de drenagem por vegetação ou entulhos, que não permitem a correta destinação das águas superficiais pelos dispositivos de escoamento. Outro fator que pode influenciar no mau desempenho da drenagem é inexistência de drenagem profunda.

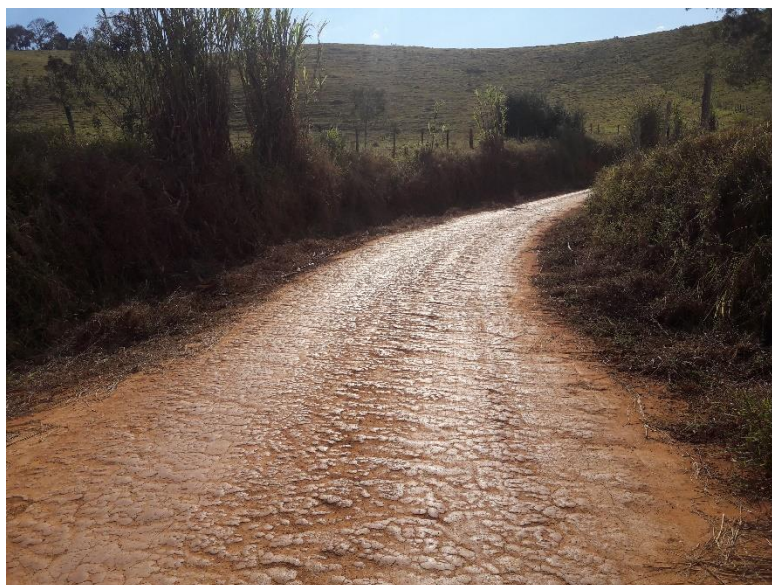
Conhecidas também como ondulações, costeletas ou “costelas de vaca”, são imperfeições de formato ondular e que se distanciam de forma regular ou irregular sobre a superfície da via. São posicionadas perpendicularmente ao sentido de fluxo da estrada, transmitindo assim um movimento vibratório para os veículos, causando desconforto. Seus níveis de severidade podem ser obtidos pela análise dimensional das depressões, distância entre ondas e profundidade dos sulcos. Dentre os fatores que causam esse defeito está a falta de material ligante ou presença de material muito fino, má compactação das faixas que compõe o leito e na ineficiência na capacidade de suporte do subleito da estrada. Geralmente as corrugações ocorrem em locais de aceleração e desaceleração dos veículos ou em rampas e curvas.

Figura 10 – Corrugações em uma estrada localizada no município de Itanhandu-MG (AUTOR,2018).

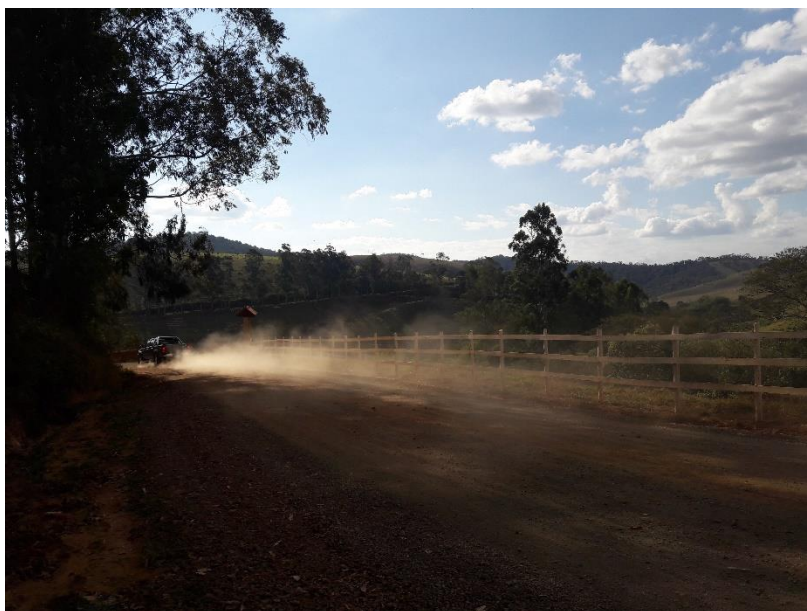
Figura 11 – Poeira em excesso provocada pelo tráfego de veículos sobre a via (AUTOR,2018).

A ação abrasiva do contato das rodas dos veículos com a superfície da estrada provoca o desprendimento da fração fina do solo superficial, levantando nuvens de poeira que podem provocar acidentes pela falta de visibilidade, problemas de saúde em pessoas que têm contato com esta poeira, prejuízos econômicos pela redução da vida útil do motor na degradação provocada pelas partículas que adentram o veículo e perda de agregados finos importantes no balanceamento das frações da mistura. Geralmente as nuvens de poeira ocorrem nos períodos de seca onde há carência de umidade para a

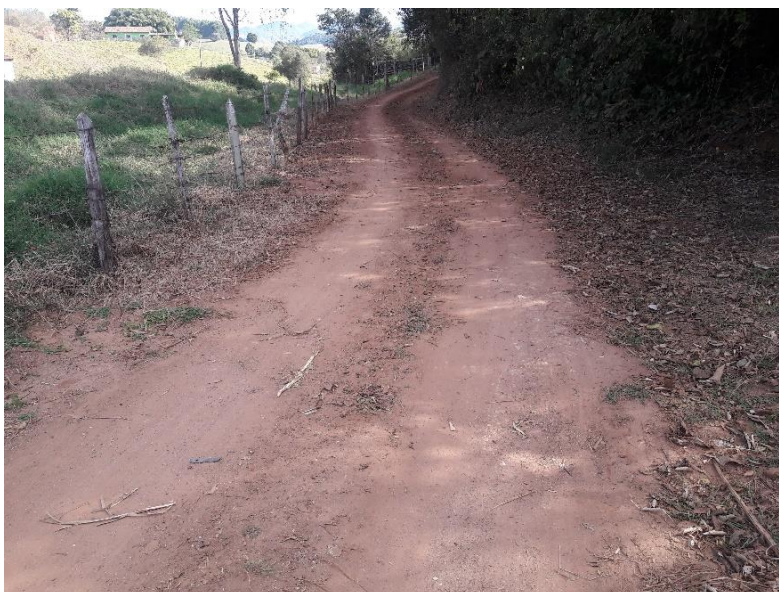
Figura 12 – Trilhas de rodas provocada pela passagem de veículos (AUTOR,2018).

Observando-se a característica de falta de resistência do material constituinte da via, que provoca o surgimento das trilhas de rodas, a melhor alternativa para a solução deste problema é a substituição do material integrante da superfície e do subleito por outro material mais resistente e que não possua muita fração de finos em sua constituição. A execução de drenagem adequada também é um fator importante para não haver recorrência do defeito, assim podem ser executados drenos ou sangras para favorecer o escoamento das águas. Como sempre, a compactação correta do material na execução ou manutenção é importante para a prevenção do surgimento das trilhas de rodas; atentando-se a umidade ótima e os equipamentos corretos para cada tipo de solo. Um exemplo é a utilização do rolo pé-de-carneiro para a compactação de solo argilosos, onde o desempenho de compactação desse equipamento é maior comparado a utilização do rolo liso para esse tipo de material.

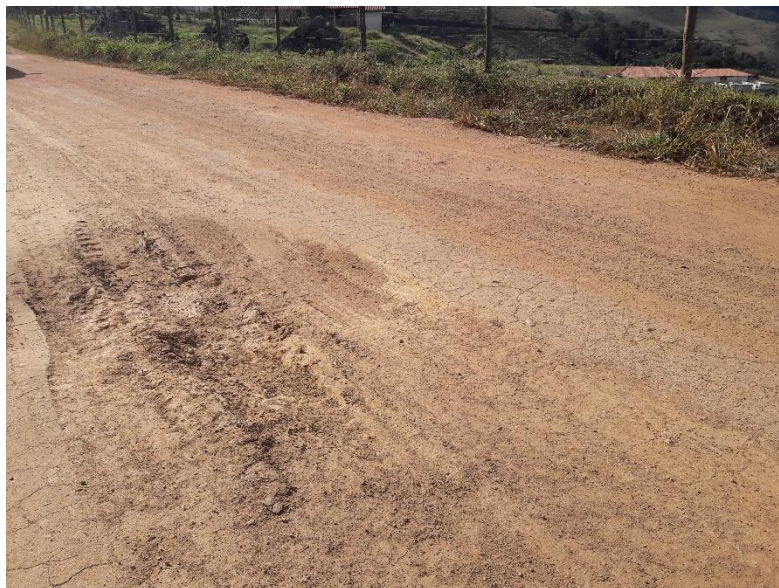
Figura 13 – Buraco localizado em uma estrada rural do município de Itanhandu-MG (AUTOR,2018).

A correção desse defeito dependerá do nível de severidade e ocorrência do trecho. Buracos isolados podem ser mitigados com uma simples operação de tapa-buraco. Entretanto deve-se atentar para a correta execução desse procedimento, utilizando solos adequados, com resistência suficiente e não inferior ao já empregado no local. Juntamente com essa intervenção, deve-se analisar o sistema de drenagem para que não volte a ocorrer esse defeito no local. Se necessário, executar procedimentos para a melhoria da drenagem, como sangras, criação de valetas e abaulamento correto da seção transversal. Quanto aos casos que envolvem trechos onde há elevada quantidade de buracos, sugere-se o emprego da reconstrução da superfície da via com a utilização de motoniveladora, que através de sua lâmina reconforma a plataforma, eliminando os buracos e aplicando a correta inclinação da seção transversal para o escoamento das águas.

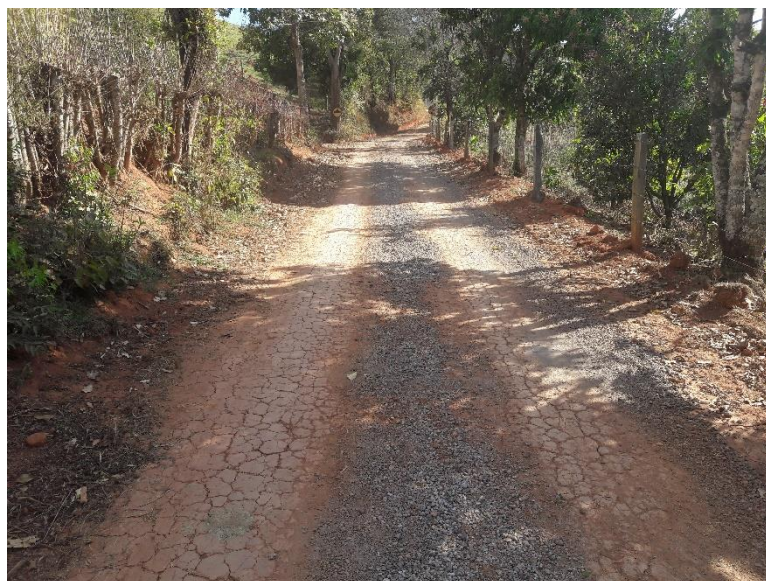
Com o passar do tempo, a passagem dos veículos sobre a superfície não pavimentada provoca a desagregação da fração grossa dos agregados. Essas partículas soltas são movidas pelo tráfego e se depositam nas áreas menos transitáveis da via, que são o centro e os acostamentos, provocando o aparecimento de bermas paralelas a linha de fluxo da estrada. Dentre os fatores que influenciam a formação desse defeito, estão a má compactação das camadas que forma a estrutura da via, provocando a fuga com mais facilidade dos agregados e a ausência de material ligante para a correta composição da mistura dos materiais. O clima seco favorece o aparecimento das bermas, pois a falta de umidade pode provocar desunião dos agregados. A própria manutenção inadequada é um fator de risco para o aparecimento dessa segregação, visto que na execução de patrolamento da via há a separação dos agregados e se esses não forem compactados e ligados da forma correta, a segregação pode ocorrer.

Figura 14 – Segregação de agregados em estrada vicinal (AUTOR,2018).

A análise dos níveis de severidade desse defeito é feita pela medição da altura das bermas presentes na via e de suas extensões:

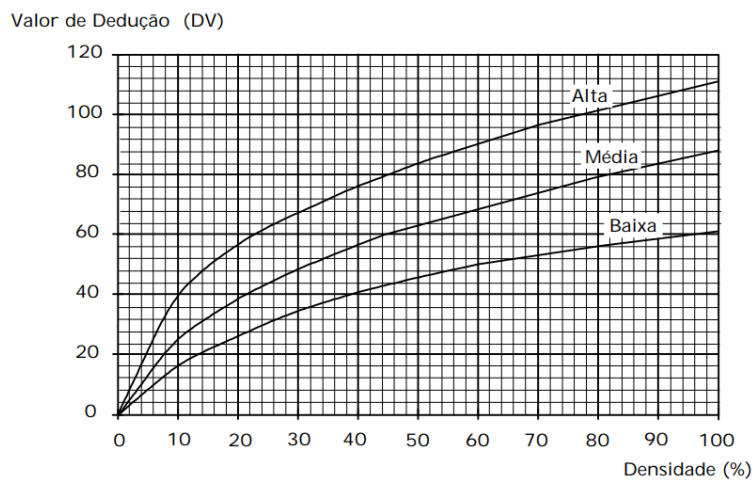
Figura 19 – Curvas de níveis de severidade para o cálculo do DV do defeito de buracos (ODA, 1995).

A partir da densidade calculada, foi encontrado o valor de dedução (DV) de cada tipo de defeito individualmente, a partir dos gráficos fornecidos por Eaton et. al. (1987), mostrados nas figuras 16, 17, 18, 19, 20 e 21.

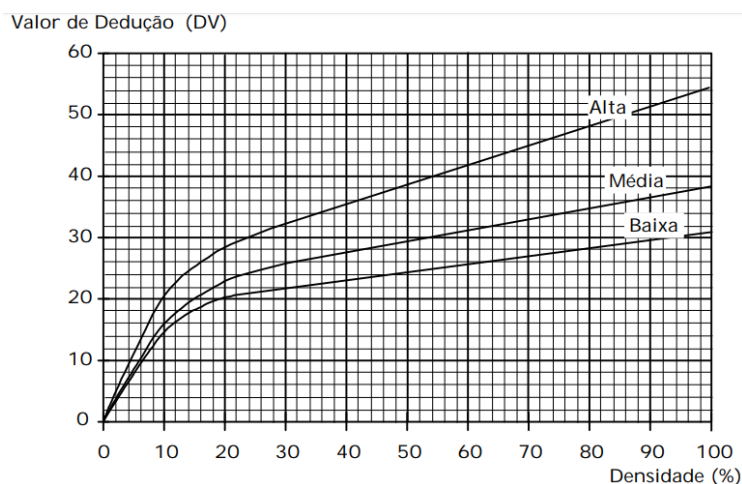
Figura 20 – Curvas de níveis de severidade para o cálculo do DV do defeito de trilhas de rodas (ODA, 1995).
